## Rapport de diagnostic des polluants

| ID rapport | 2508-AvT-ICRL |

| Objet | Immeuble |
| Adresse | Chemin de la Covatannaz 16<br>1032 Romanel-sur-Lausanne |

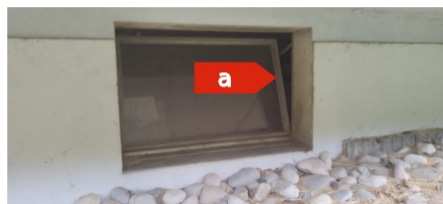
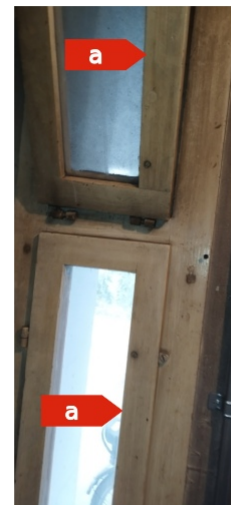
| Localisation | | Élément | | Amiante | |
|---|---|---|---|---|---|
| Local | Façades | Échantillon prélevé | Oui | Contient de l'amiante | <b>a</b> |
| | | Type de matériau | NFA | | |

Attention, s'informer sur les consignes de sécurité avant d'intervenir sur cet élément

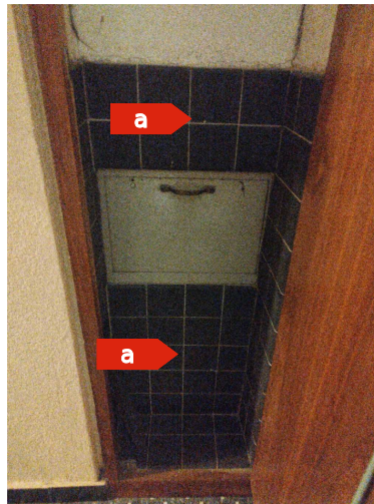
| Localisation | | Élément | | Amiante | |
|---|---|---|---|---|---|
| Local | Palier (Devaloir) | Échantillon prélevé | Non | Contient de l'amiante | <b>a</b> |
| | | Type de matériau | NFA | | |

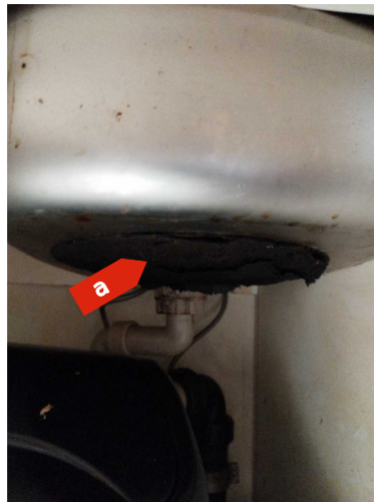
| Localisation | | Élément | | Amiante | |
|---|---|---|---|---|---|
| Local | Cuisine | Échantillon prélevé | Non | Contient de l'amiante | <b>a</b> |
| | | Type de matériau | NFA | | |

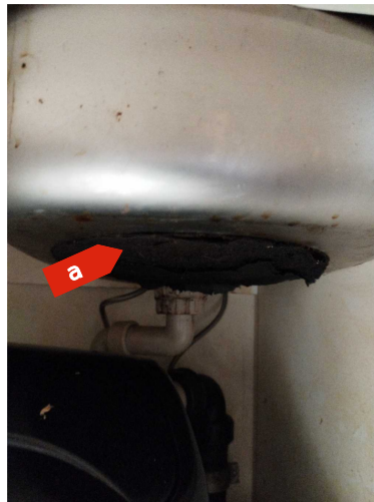
| Localisation | | Élément | | Amiante | |
|---|---|---|---|---|---|
| Local | Cuisine | Échantillon prélevé | Non | Contient de l'amiante | <b>a</b> |
| | | Type de matériau | NFA | | |

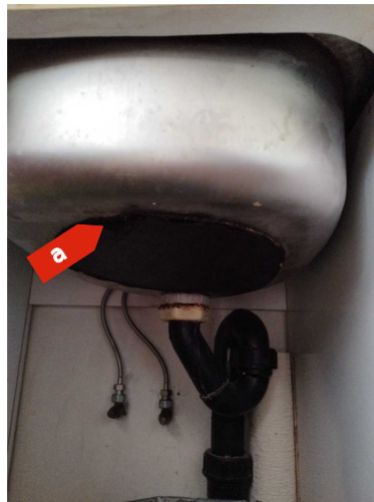
| Localisation | | Élément | | Amiante | |
|---|---|---|---|---|---|
| Local | Cuisine | Échantillon prélevé | Oui | Contient de l'amiante | <b>a</b> |
| | | Type de matériau | NFA | | |

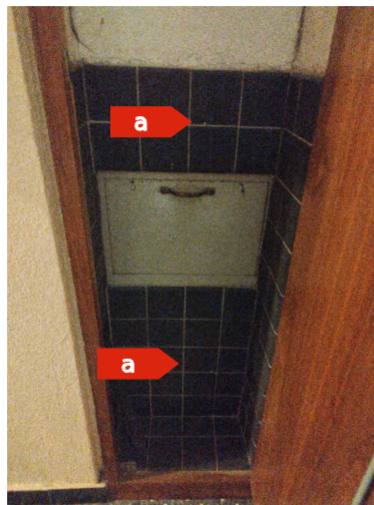
| Localisation | | Élément | | Amiante | |
|---|---|---|---|---|---|
| Local | Palier (Devaloir) | Échantillon prélevé | Oui | Contient de l'amiante | <b>a</b> |
| | | Type de matériau | NFA | | |

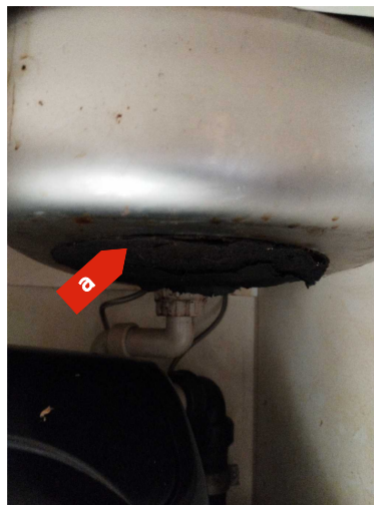
| Localisation | | Élément | | Amiante | |
|---|---|---|---|---|---|
| Local | Cuisine | Échantillon prélevé | Oui | Contient de l'amiante | <b>a</b> |
| | | Type de matériau | NFA | | |

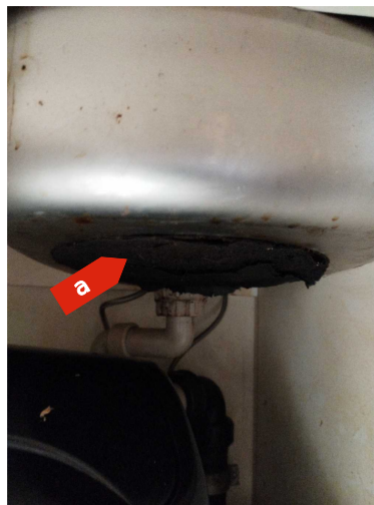
| Localisation | | Élément | | Amiante | |
|---|---|---|---|---|---|
| Local | Cuisine | Échantillon prélevé | Non | Contient de l'amiante | <b>a</b> |
| | | Type de matériau | NFA | | |

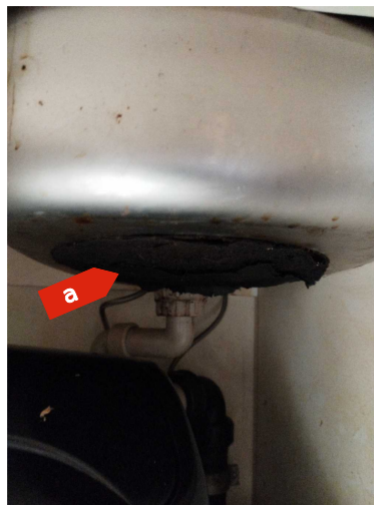
| Localisation | | Élément | | Amiante | |
|---|---|---|---|---|---|
| Local | Cuisine | Échantillon prélevé | Non | Contient de l'amiante | <b>a</b> |
| | | Type de matériau | NFA | | |

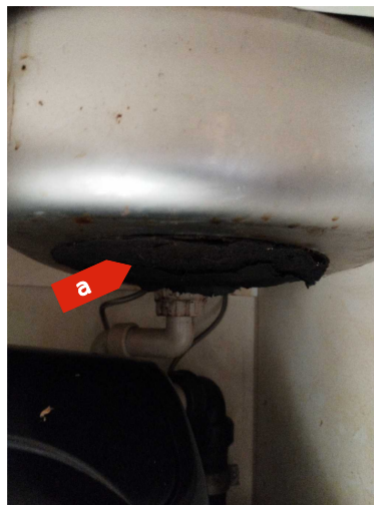
| Localisation | | Élément | | Amiante | |
|---|---|---|---|---|---|
| Local | Cuisine | Échantillon prélevé | Non | Contient de l'amiante | <b>a</b> |
| | | Type de matériau | NFA | | |

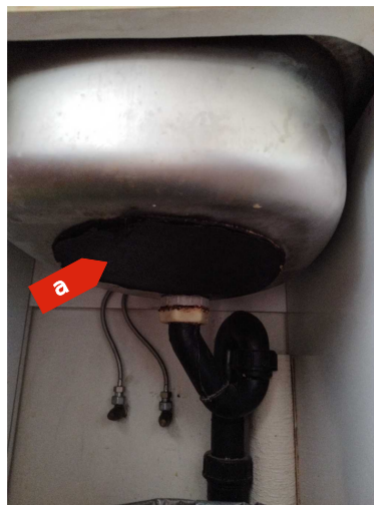
| Localisation | | Élément | | Amiante | |
|---|---|---|---|---|---|
| Local | Cuisine | Échantillon prélevé | Oui | Contient de l'amiante | <b>a</b> |
| | | Type de matériau | NFA | | |

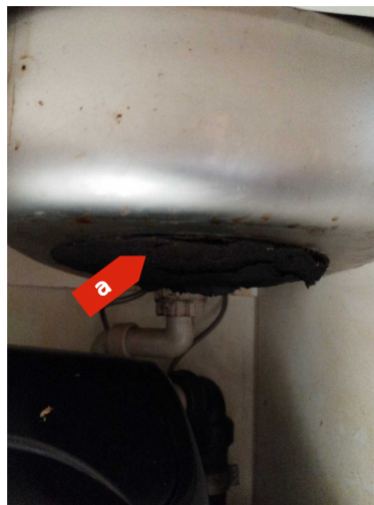
| Localisation | | Élément | | Amiante | |
|---|---|---|---|---|---|
| Local | Cuisine | Échantillon prélevé | Non | Contient de l'amiante | <b>a</b> |
| | | Type de matériau | NFA | | |

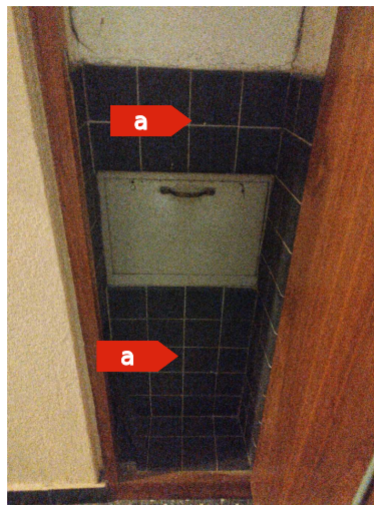
| Localisation | | Élément | | Amiante | |
|---|---|---|---|---|---|
| Local | Palier (Devaloir) | Échantillon prélevé | Non | Contient de l'amiante | <b>a</b> |
| | | Type de matériau | NFA | | |

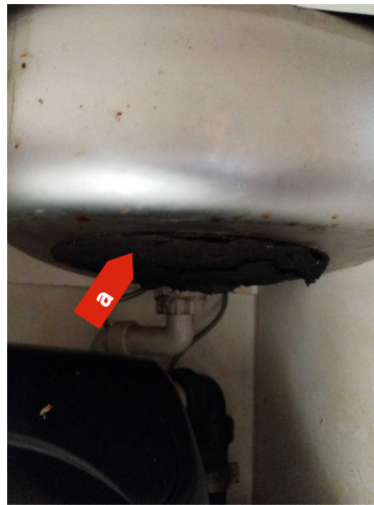
| Localisation | | Élément | | Amiante | |
|---|---|---|---|---|---|
| Local | Cuisine | Échantillon prélevé | Non | Contient de l'amiante | <b>a</b> |
| | | Type de matériau | NFA | | |

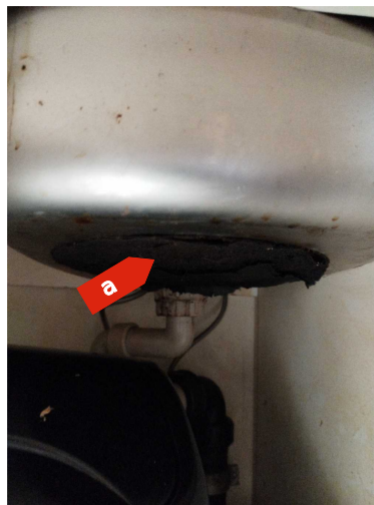
| Localisation | | Élément | | Amiante | |
|---|---|---|---|---|---|
| Local | Cuisine | Échantillon prélevé | Non | Contient de l'amiante | <b>a</b> |
| | | Type de matériau | NFA | | |

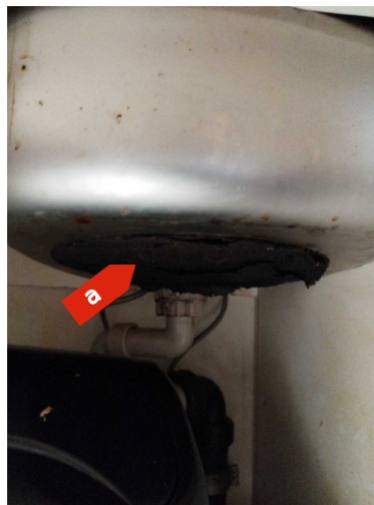
| Localisation | | Élément | | Amiante | |
|---|---|---|---|---|---|
| Local | Cuisine | Échantillon prélevé | Non | Contient de l'amiante | <b>a</b> |
| | | Type de matériau | NFA | | |

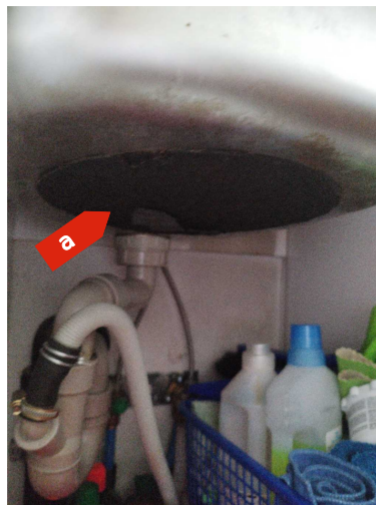
| Localisation | | Élément | | Amiante | |
|---|---|---|---|---|---|
| Local | Cuisine | Échantillon prélevé | Oui | Contient de l'amiante | <b>a</b> |
| | | Type de matériau | NFA | | |

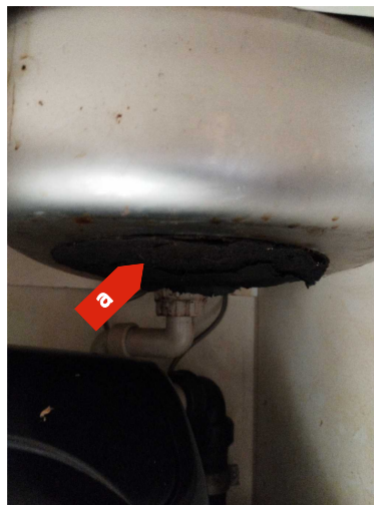
| Localisation | | Élément | | Amiante | |
|---|---|---|---|---|---|
| Local | Cuisine | Échantillon prélevé | Non | Contient de l'amiante | <b>a</b> |
| | | Type de matériau | NFA | | |

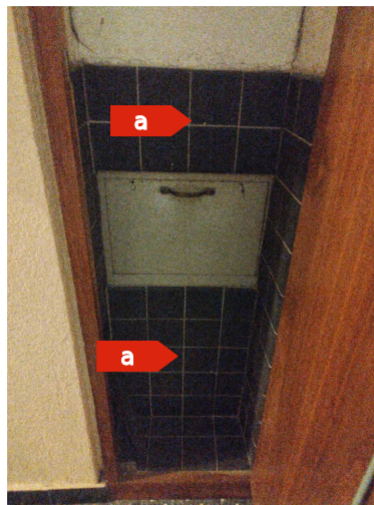
| Localisation | | Élément | | Amiante | |
|---|---|---|---|---|---|
| Local | Palier (Devaloir) | Échantillon prélevé | Oui | Contient de l'amiante | <b>a</b> |
| | | Type de matériau | NFA | | |

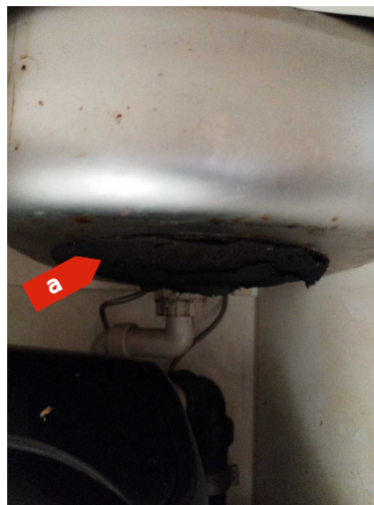
| Localisation | | Élément | | Amiante | |
|---|---|---|---|---|---|
| Local | Cuisine | Échantillon prélevé | Non | Contient de l'amiante | <b>a</b> |
| | | Type de matériau | NFA | | |

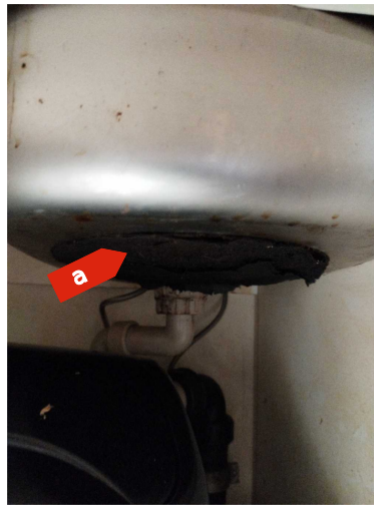
| Localisation | | Élément | | Amiante | |
|---|---|---|---|---|---|
| Local | Cuisine | Échantillon prélevé | Non | Contient de l'amiante | <b>a</b> |
| | | Type de matériau | NFA | | |

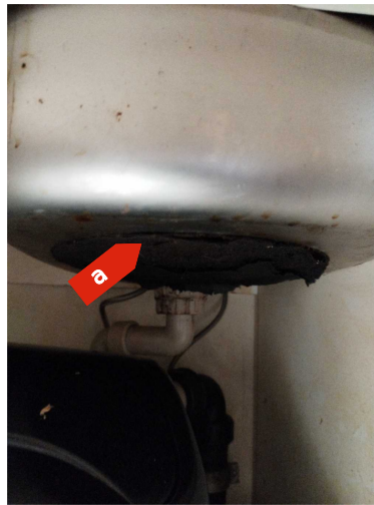
| Localisation | | Élément | | Amiante | |
|---|---|---|---|---|---|
| Local | Cuisine | Échantillon prélevé | Oui | Contient de l'amiante | <b>a</b> |
| | | Type de matériau | NFA | | |

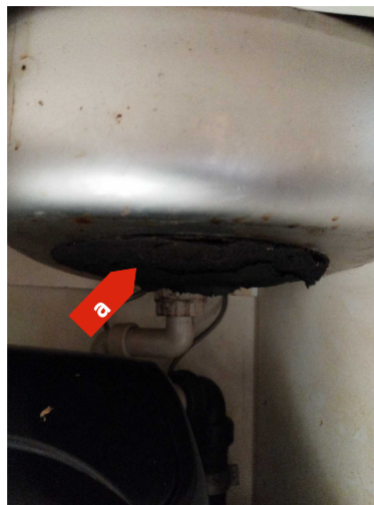
| Localisation | | Élément | | Amiante | |
|---|---|---|---|---|---|
| Local | Cuisine | Échantillon prélevé | Non | Contient de l'amiante | <b>a</b> |
| | | Type de matériau | NFA | | |

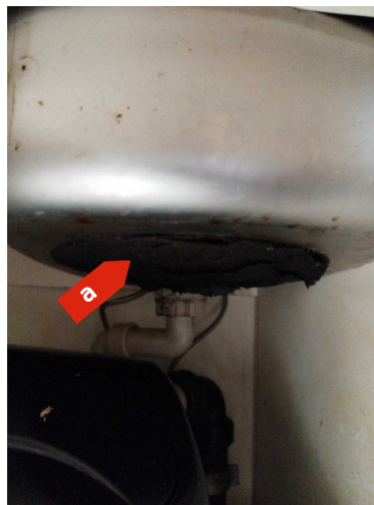
| Localisation | | Élément | | Amiante | |
|---|---|---|---|---|---|
| Local | Cuisine | Échantillon prélevé | Non | Contient de l'amiante | <b>a</b> |
| | | Type de matériau | NFA | | |

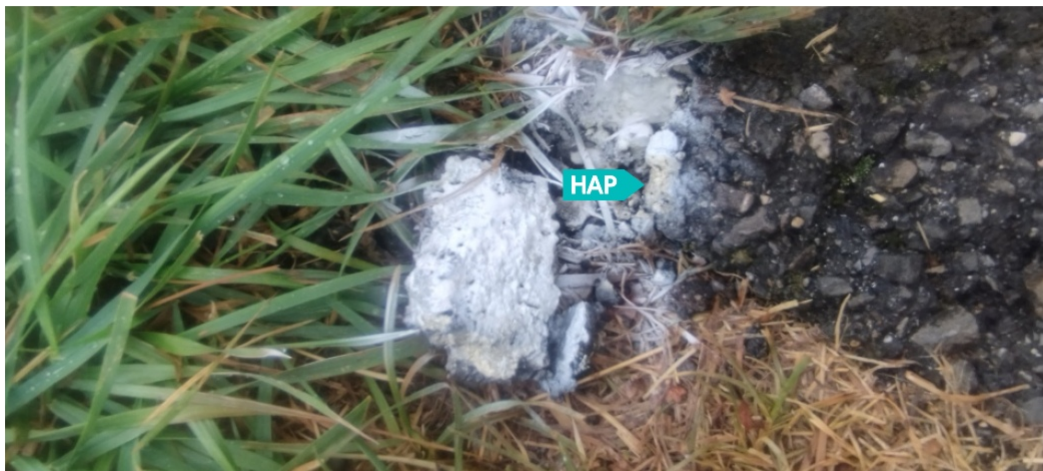
| Localisation | | Élément | | HAP | |
|---|---|---|---|---|---|
| Local | Extérieur | Échantillon prélevé | Non | Teneur/poids total | |
| | | Testé au Pak Marker | Oui | | |

Stockage séparé, bâchage étanche, transport ADR avec entreprise agréée.

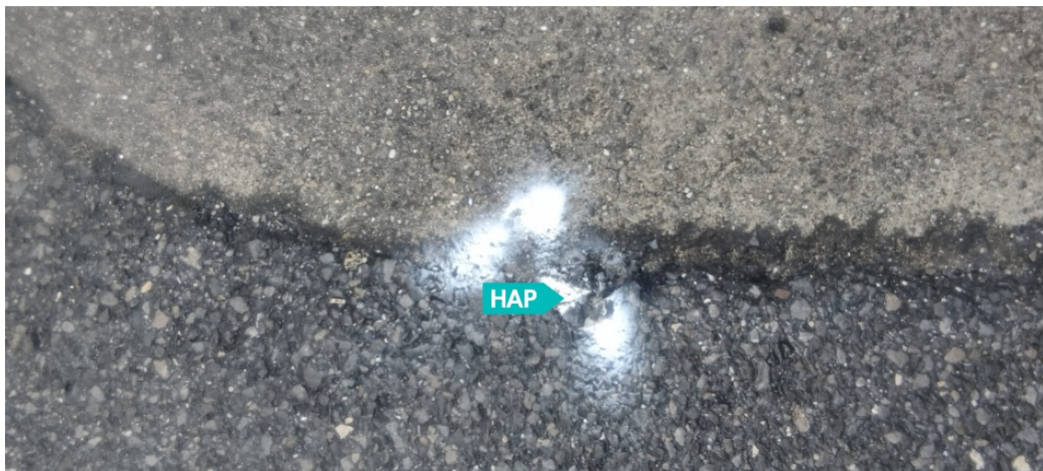
| Localisation | | Élément | | HAP | |
|---|---|---|---|---|---|
| Local | Extérieur | Échantillon prélevé | Non | Teneur/poids total | |
| | | Testé au Pak Marker | Oui | | |

Stockage séparé, bâchage étanche, transport ADR avec entreprise agréée.

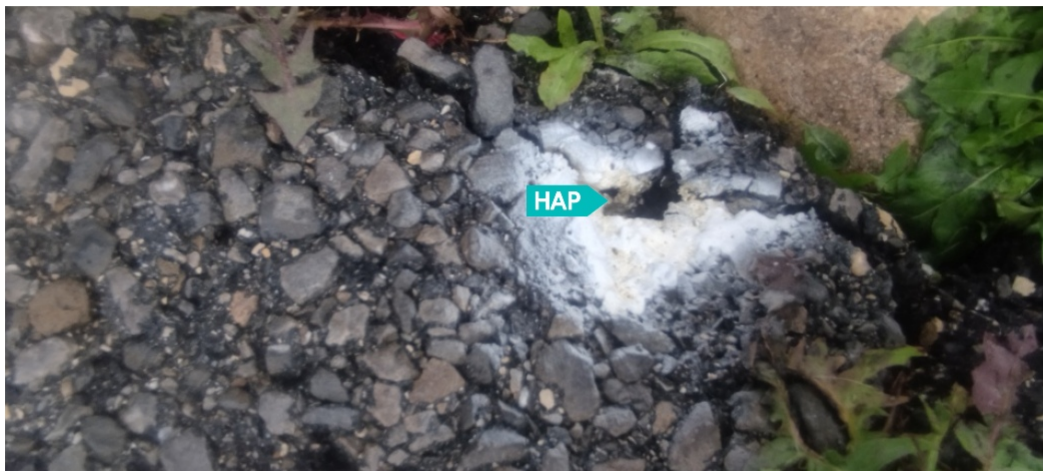
| Localisation | | Élément | | HAP | |
|---|---|---|---|---|---|
| Local | Extérieur | Échantillon prélevé | Non | Teneur/poids total | |
| | | Testé au Pak Marker | Oui | | |
