COMMUNE
de
ROMANEL-SUR-LAUSANNE

PREAVIS MUNICIPAL

No 55/2015

**Demande de Crédit
pour la rénovation du Temple**

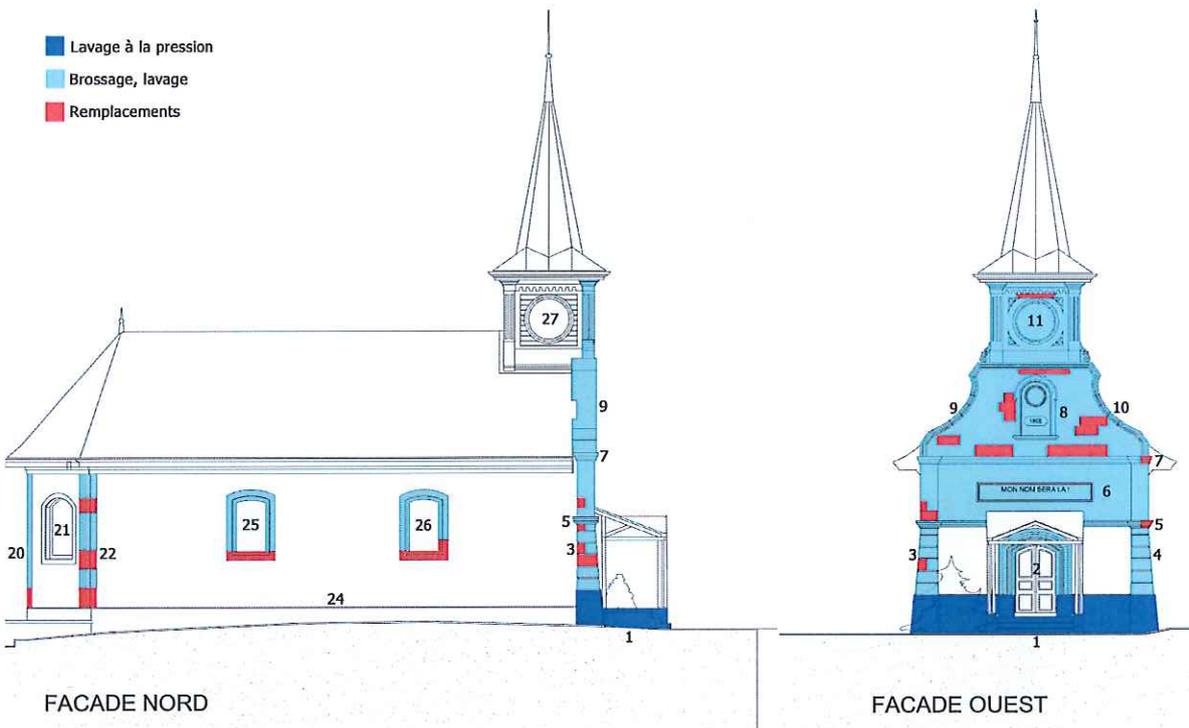
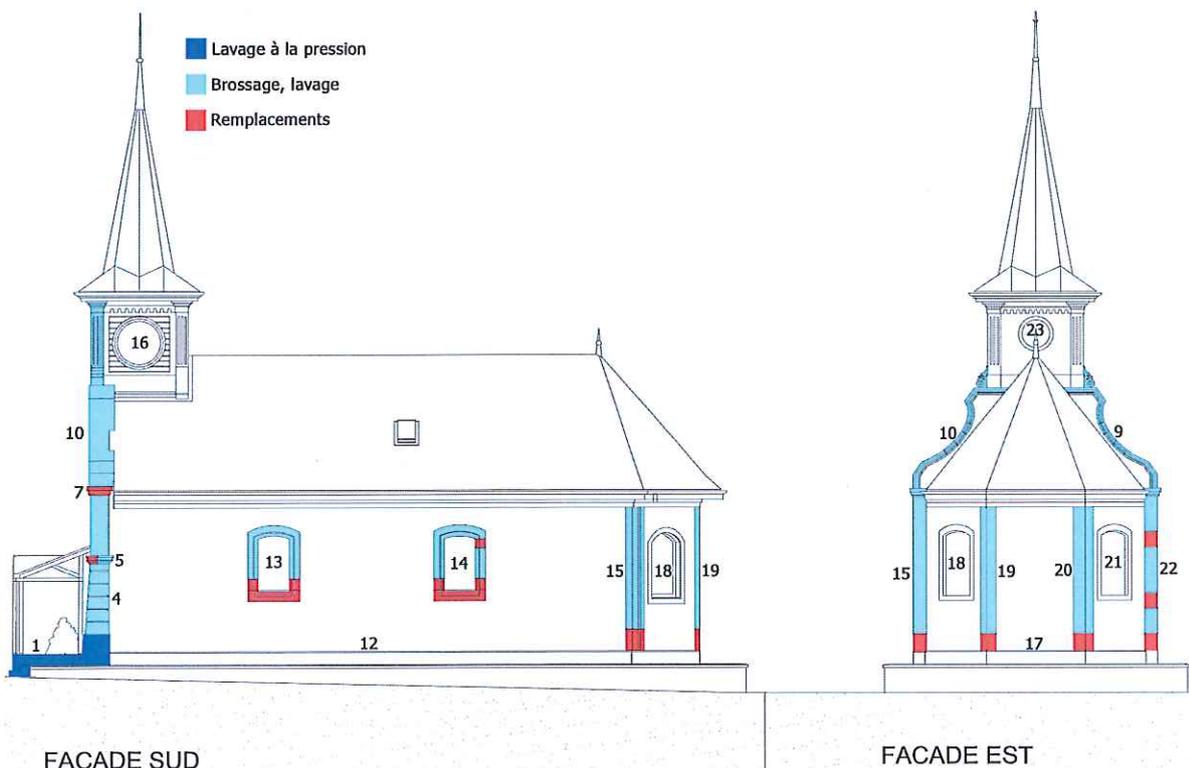
Cette investigation nous montre que la plupart des éléments de façades en pierre naturelle sont en assez bon état. Cependant, il est relevé qu'un certain nombre d'éléments présente des dégradations ponctuelles qui nécessitent leur remplacement (teintées en rouge ci-dessous).

M. Fawer de l'Atelier Lithos propose de recouvrir tous les parements en molasse d'une peinture couvrante qui permettra de les protéger efficacement des intempéries et qui rendra moins visible la différence entre les éléments anciens et remplacés. Il précise que la façade de l'église de Romanel n'a probablement jamais été peinte, mais qu'il était d'usage courant de le faire dans la région afin de donner un aspect plus noble aux bâtiments.

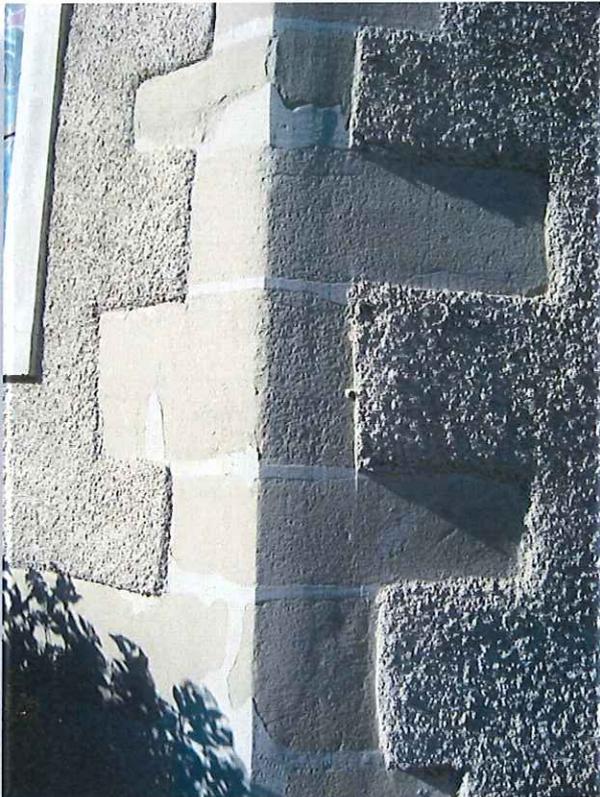
Ce rapport préliminaire indique que le crépi de fond et le crépi de finition à base de ciment appliqués sur les façades ne sont pas adéquats.

Sa composition, trop peu perméable à la vapeur d'eau, est dommageable pour le bâtiment en général et pour les parties en molasse qui se détériorent de ce fait plus rapidement. Le crépi est à plusieurs endroits en surépaisseur par rapport éléments en molasse, ce qui accentue encore les infiltrations d'eau.

Crépi en surépaisseur au raccord des chaînes d'angle

- piquage complet des crépis existants jusqu'au support
- élimination complète des socles en ciment jusqu'au support
- assainissement des fissures structurelles par la pose d'épingles
- application de crépis à base de chaux
- application de crépis d'assainissement dans les zones touchées par l'humidité
- reconstitution des éléments moulurés en ciment du clocher

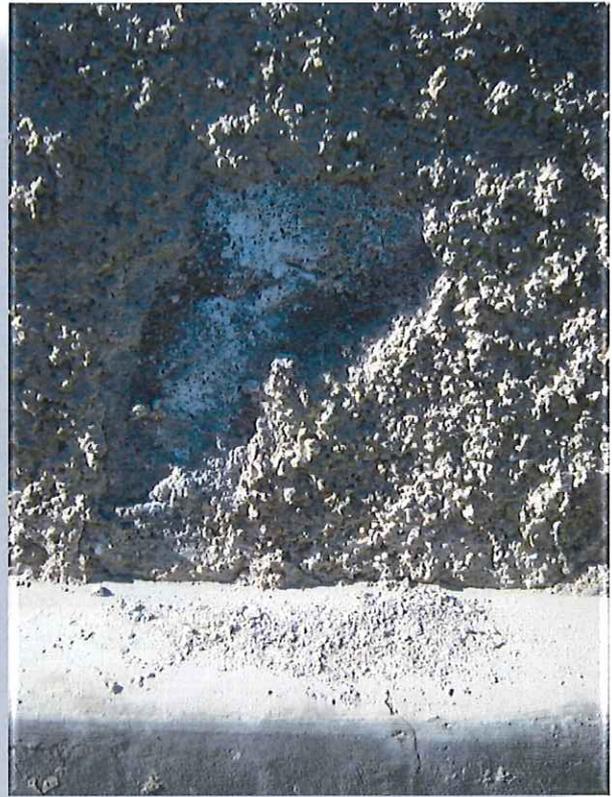
Altération du crépi de finition qui laisse apparaître le crépi de fond

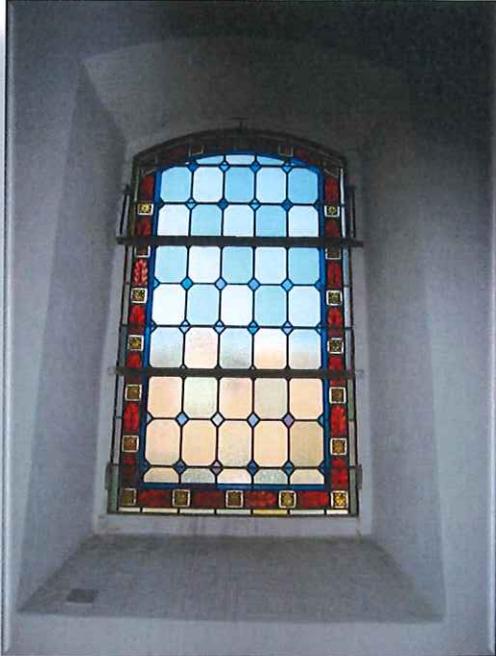
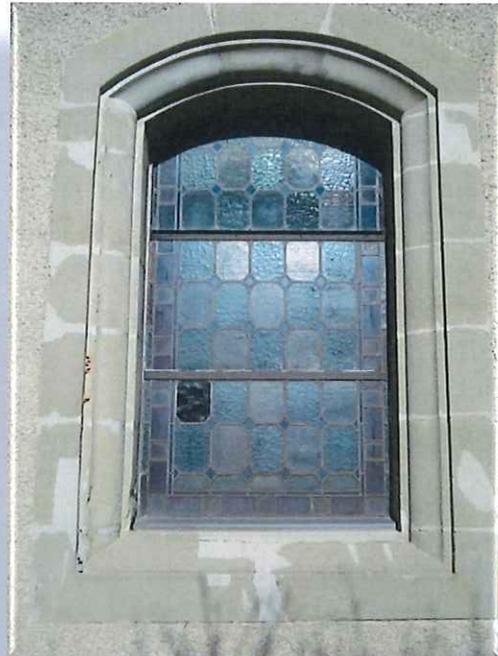
Pour les 4 éléments latéraux, le vitrail a été mis en place dans le cadre en bois de l'ancienne fenêtre et présente un élément ouvrant en imposte en partie supérieure.

L'unique couche de verre de ces vitraux a pour conséquence que la face intérieure de ces éléments condense. Cette humidité détériore les soudures en plomb et les éléments en verre. De plus, cette eau ruisselle et tache les tablettes intérieures.

Les encadrements en bois des 4 modules latéraux présentent des signes de fatigue et le maintien des vitraux ne peut plus être garanti.

L'ouverture en imposte des parties hautes n'est plus réalisable.

Les vitraux présentent des détériorations avec certains éléments en verre cassés (24 pièces) et avec les soudures intercalaires fissurées.

Pose d'un verre trempé spécial extra blanc posé entre l'encadrement en molasse du côté extérieur. Ce verre sera posé dans un cadre de plomb après rénovation complète des façades. En partie basse, un espace sera créé pour permettre l'écoulement de l'eau de condensation vers l'extérieur (sur la tablette en molasse).

- enlever l'encadrement en bois
- modifier et restaurer les vitraux
- contrôler et restaurer le réseau de plomb fissuré
- fourniture et pose d'un entourage renforcé
- Remastiquage et nettoyage

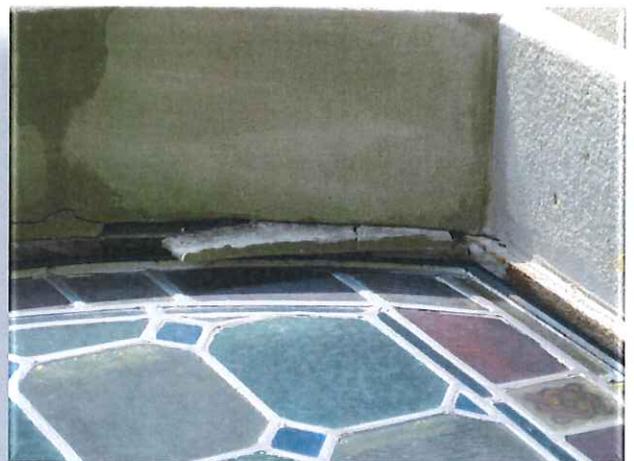
A l'extérieur, au raccord des encadrements en molasse, les joints ciment doivent être remplacés.

- protéger les vitraux contre le vandalisme (chocs)
- modifier et restaurer les vitraux (verres et plombs)
- repositionner les vitraux en partie intérieure (sans contact extérieur) en garantissant une ventilation sur les deux faces.

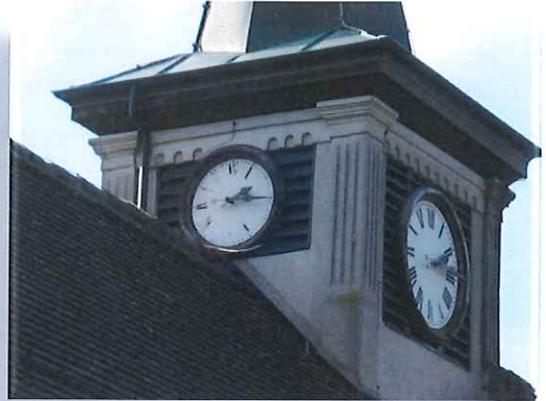
La face Ouest du clocher est réalisée en pierre de taille et fait partie intégrante de la façade pignon. Les trois autres faces sont construites en maçonnerie de briques avec un parement moulé en ciment qui imite les décors et moulures de la façade principale.

Ces éléments, moyennement dégradés, seront restaurés également en ciment. L'application d'une peinture minérale identique à celle prévue sur la molasse, assurera la protection et permettra d'avoir un aspect visuel identique sur toutes les faces du clocher.

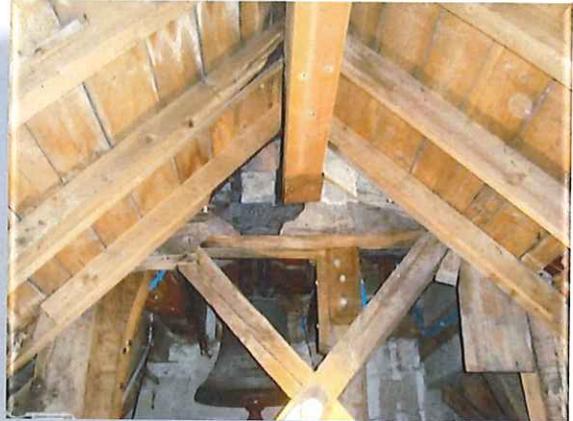
Certains chevrons endommagés par les infiltrations d'eau devront être remplacés ou renforcés en parallèle de la rénovation du lambrissage bois fixés dessus.

Un début d'incendie a endommagé le clocher il y a quelques années. La structure a été réparée et renforcée à l'aide de pièces de charpente en chêne. Cette intervention a été correctement réalisée et ne nécessite pas de complément.

La charpente présente quelques traces d'attaque d'insectes xylophages. Des petites pièces d'injection encore présentes sur les chevrons indiquent qu'un traitement a été effectué il y a quelques années. Un contrôle visuel a été demandé à l'entreprise spécialisée COMAS désinfection SA. Celle-ci confirme que le traitement appliqué a stoppé la prolifération des insectes et ne doit pas être renouvelé.

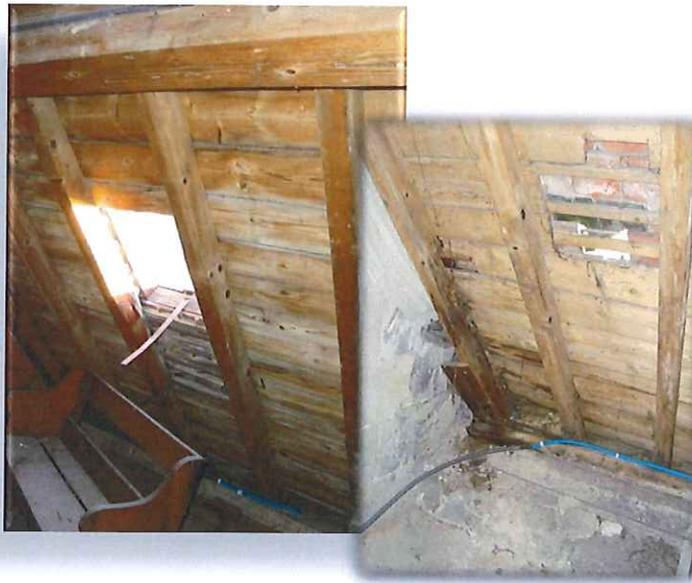
De plus, à l'emplacement d'anciennes ouvertures pour le canal de fumée ou la tabatière, le lambrissage bois n'a pas été mis en place, seule la couverture en tuiles couvre ces passages. Enfin, à la rencontre du pignon et du clocher en maçonnerie, l'étanchéité de la toiture n'est plus garantie. Le lambrissage bois est détérioré et des infiltrations sont régulièrement constatées.

La tabatière sera déposée et pas remplacée.

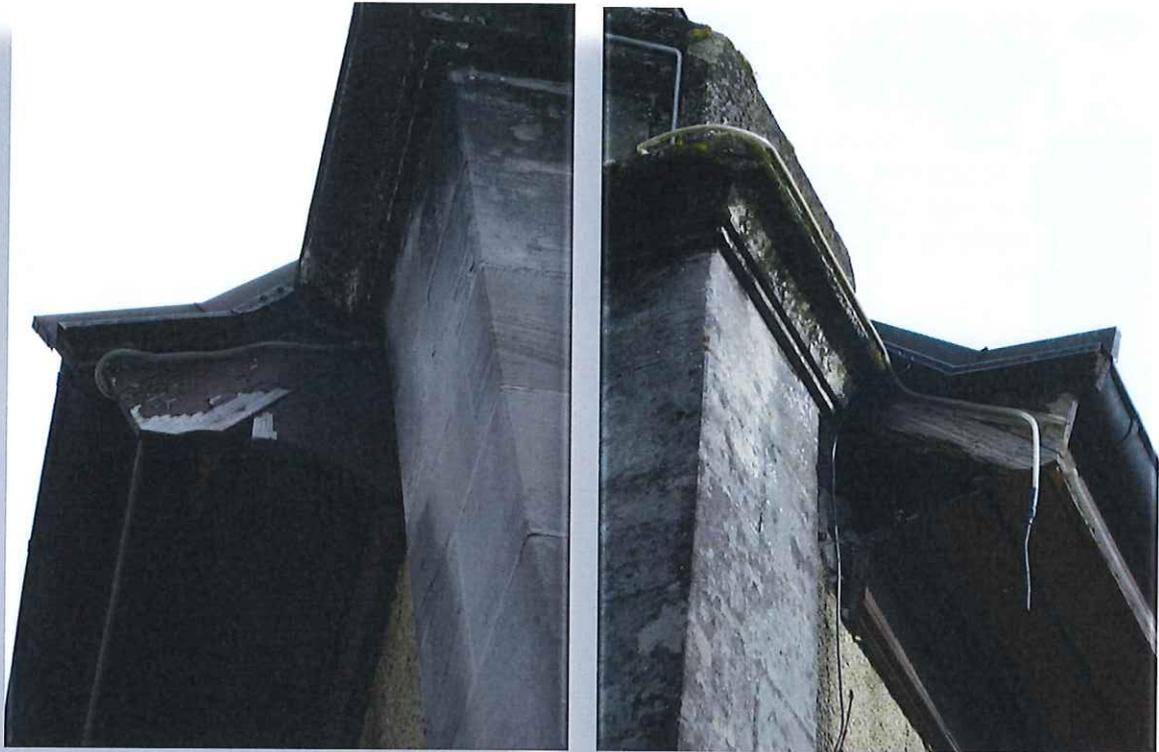
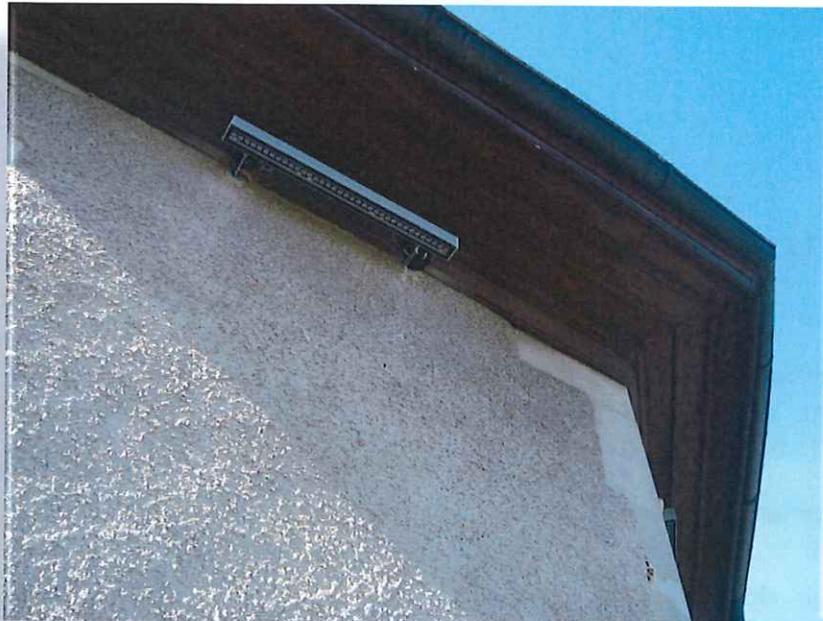
A l'extérieur, les bords de toits (berceaux et larmiers) sont passablement endommagés et ne permettent pas la réfection complète des crépis de façade. De ce fait, les berceaux, les larmiers et les tympans de part et d'autre de la façade pignon seront entièrement remplacés, identique à l'existant et recouverts d'une peinture.

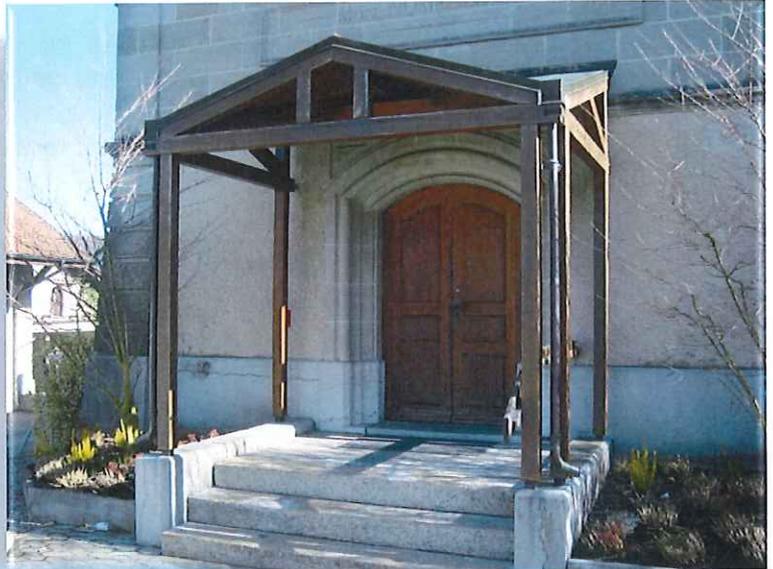
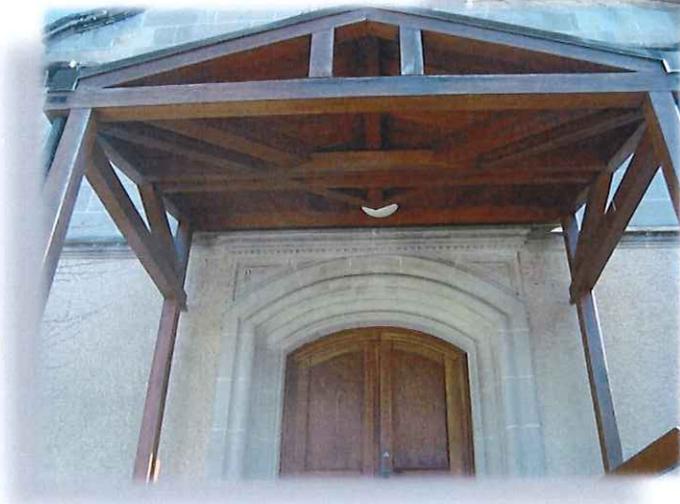
Ce couvert situé à l'emplacement de l'entrée en façade pignon Ouest a été mis en place en 1984. Son intégration n'est pas très opportune et son maintien devra être négocié avec le SIPAL.

Cependant, pour permettre une meilleure uniformisation, il est proposé de recouvrir les éléments structurels en bois massif d'une peinture couvrante de même teinte que les peintures des façades.

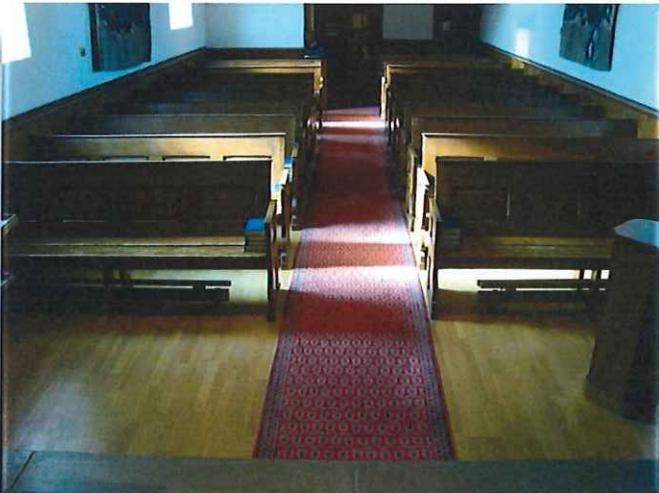
Le parquet massif en pose flottante est dans l'ensemble en bon état. Quelques réparations ponctuelles doivent être envisagées ainsi qu'un ponçage et une imprégnation de toute la surface.

De plus, il est à prévoir le remplacement des plinthes bois en périphérie. Les seuils en laiton seront remplacés et le seuil en bois sera poncé et imprégné.
