COMMUNE  
de  
ROMANEL-SUR-LAUSANNE

**PREAVIS MUNICIPAL**

**N° 19 / 2018**

**Réfection des classes et de l'enveloppe du  
Collège de Prazqueron**

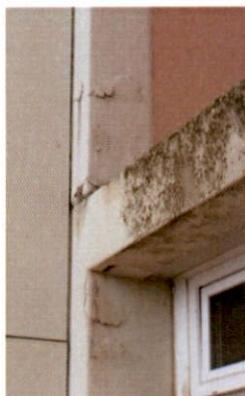
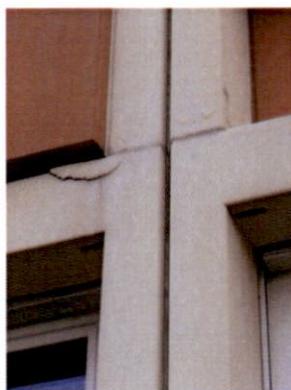
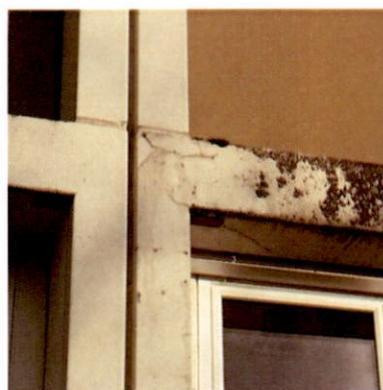
Lors d'une visite sur place avec l'ingénieur, il a été constaté la présence d'éclats de béton sur les cadres préfabriqués en béton armé qui composent l'essentiel de la structure porteuse. Afin d'éviter la dégradation de ces éléments et la corrosion des pièces de raccord en acier, il est prévu de traiter ces endroits ponctuellement par piquage et rhabillage étanche.

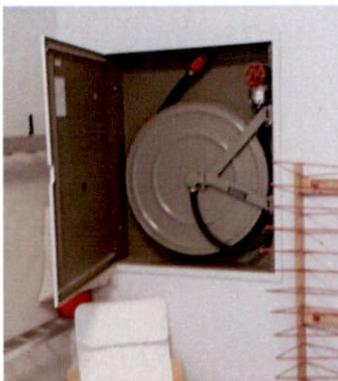
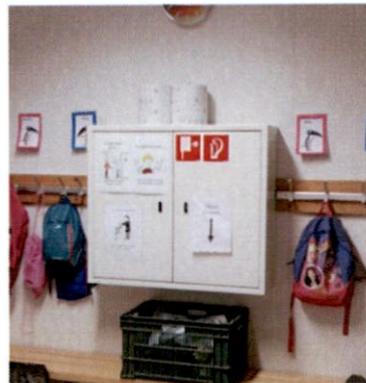
Des armoires avec lance à incendie sont présentes à chaque étage. Elles sont régulièrement entretenues et en parfait état de fonctionnement.

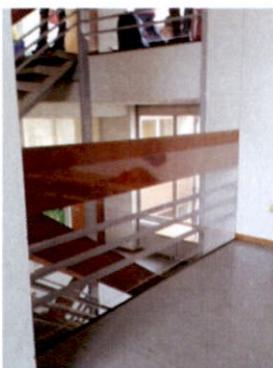
Dans les cages d'escaliers, les garde-corps ont une hauteur qui varie entre 83 et 96 cm.

Un grand nombre d'entre eux ne sont pas conformes à la norme SIA 358 (éd.1996) et aux directives éditées par le BPA, qui prescrivent une hauteur minimale de 100 cm. et 90 cm. pour les rampants. Des protections en plexiglas ont été posées il y a quelques années sur les éléments avec barreaudages horizontaux. Cette intervention est en ordre.

Le budget à disposition permettra d'adapter la hauteur des garde-corps des escaliers dans les deux bâtiments. Pour les vitrages, il est prévu d'ajouter une barre de protection en métal à la hauteur voulue.

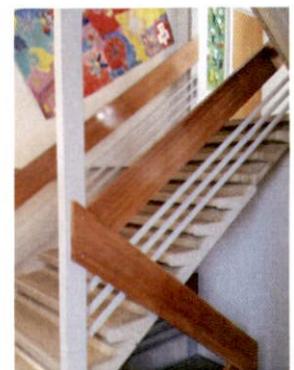
Les vitrages fixes dont le bord inférieur est à moins d'1m. du sol devraient également être sécurisés (verre feuilleté ou garde-corps).

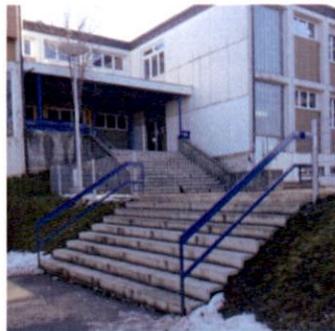
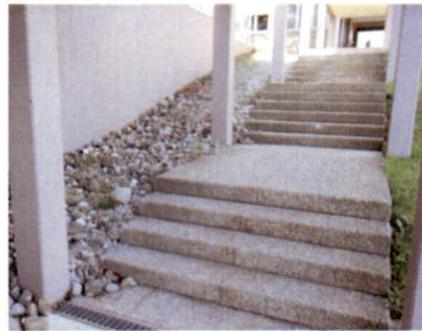
Les rampes d'escaliers du côté sud ont été entièrement refaites en 2014 et sont en ordre.

Les travaux envisagés dans le cadre du "Crédit-cadre pour l'entretien des bâtiments 2016-2021" permettront de remédier aux problèmes existants sur les rampes entre le collège et la salle de gymnastique.

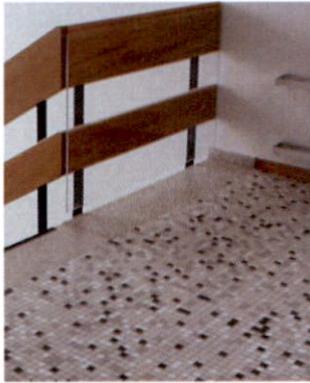
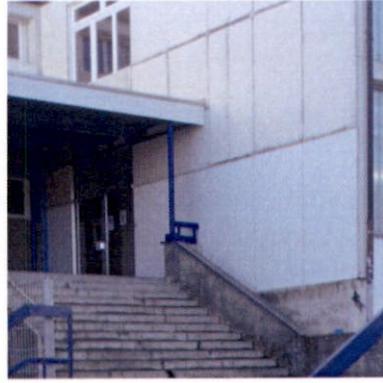
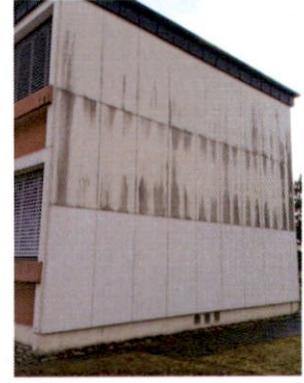
Un diagnostic complet, réalisé en octobre 2017, a révélé la présence d'amiante dans un grand nombre de revêtements, notamment les colles de carrelages et les plaques d'Eternit en façades.

Les travaux effectués en 2010 consistants à apposer une couche de peinture épaisse sur les panneaux Eternit au niveau du rez-de-chaussée ont solutionné provisoirement le souci d'une éventuelle propagation de fibres par la détérioration des plaques.

Le rapport conclut que, en dehors de toute intervention (travaux) sur les éléments relevés, aucune situation potentiellement dangereuse pour les occupants n'a été relevée.

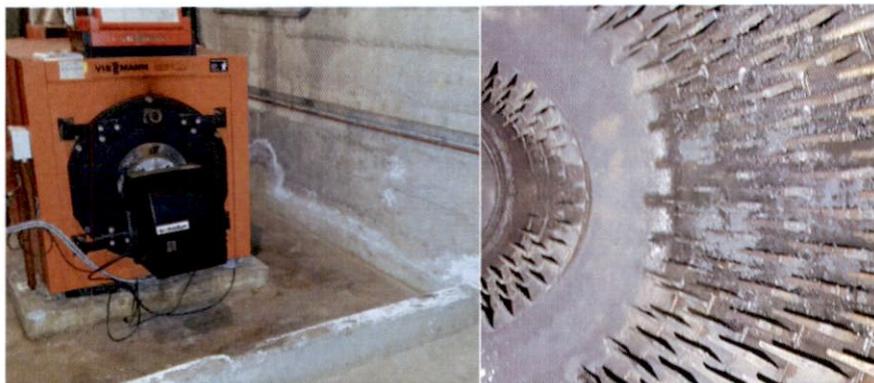
Les bâtiments sont chauffés par une chaudière à mazout installée en 1986; le brûleur a été remplacé en 2011. L'installation est régulièrement entretenue et a été mise aux normes au fur et à mesure des interventions d'entretien annuelles. Un contrôle récent effectué par le ramoneur a toutefois fait état d'une usure assez importante des pièces, notamment du foyer de la chaudière.

Il est à noter que la chaufferie est régulièrement inondée lors des périodes de fortes pluies. Le phénomène existe depuis quelques années mais s'est fortement amplifié ce dernier hiver (régulièrement 10 à 20 cm d'eau dans les locaux). Des mesures d'urgence ont été prises et des travaux ont été réalisés par les employés communaux à la fin de ce mois de mars, ceci afin que la chaudière ne soit pas touchée.

Au vu de la profondeur des murs et de l'état déficient des drainages, l'assainissement des locaux (étanchéité des murs) représente un coût disproportionné, pour une durée de vie limitée à 10 ans.

Au vu de ce qui précède, il est nécessaire de prévoir le remplacement complet de l'installation de production de chaleur, ainsi qu'une installation de pompage et d'évacuation des eaux d'infiltration dans les locaux.

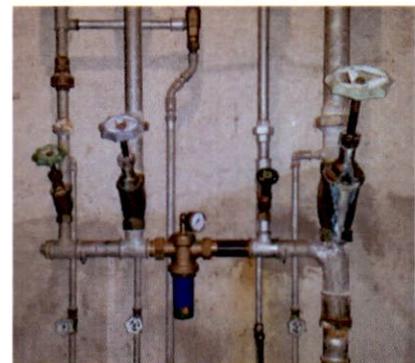
Suite à quelques fuites et défauts de corrosion, la nourrice d'introduction d'eau a été réparée en été 2017. Cette intervention n'est toutefois pas suffisante à long terme. En effet, la présence de plusieurs métaux sur cette installation entraîne des risques élevés de corrosion par électrolyse. La totalité des conduites de distribution d'eau étant en acier galvanisé, il est impossible de garantir la durabilité de l'ensemble. Des travaux de réparations ponctuelles devront probablement être prévus dans les prochaines années.

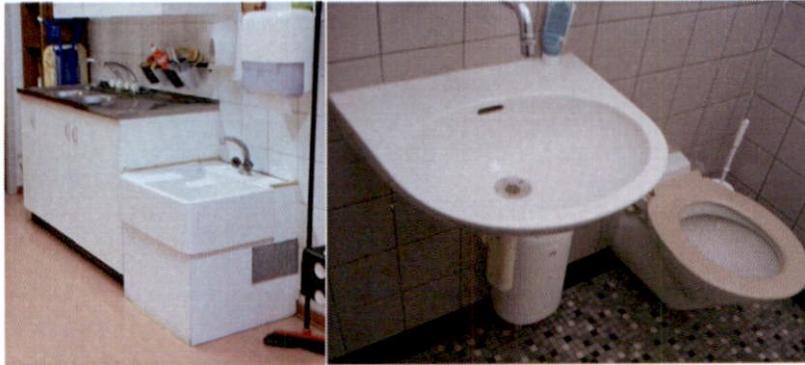
Aucun défaut majeur n'a été constaté sur les écoulements, mais il est impossible de garantir la durabilité de cette distribution, sachant que le matériel posé dans les années 1970 n'est pas toujours de première qualité.

Les appareils sanitaires sont vieillots, mais fonctionnels et en bon état d'entretien.

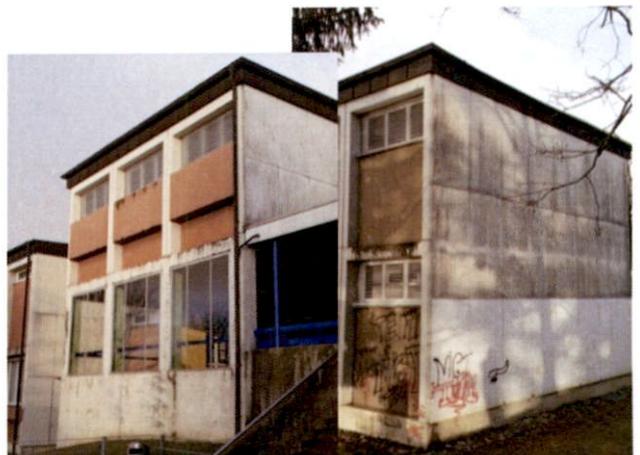
Hormis quelques fissures dans les structures (traitées dans le chapitre 1), les façades ne présentent pas de défaut apparent.

Les surfaces ont toutefois un air totalement vétuste et méritent largement un rafraîchissement.

Le budget prévoit un nettoyage complet et une nouvelle peinture qui permettra également de cacher les différents rhabillages suite aux interventions d'assainissement proposées au chap. 1.

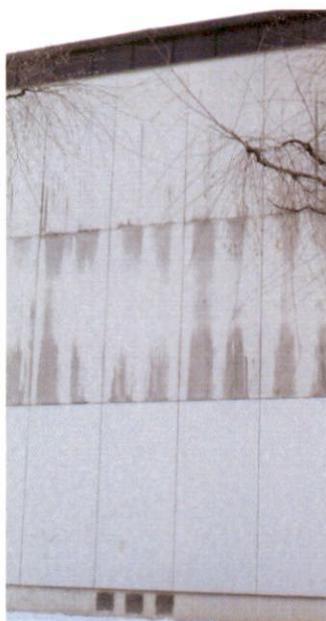
Existant

Les revêtements sont fortement dégradés et présentent une esthétique peu avenante. Le premier niveau a été recouvert en 2010 d'une couche de peinture protectrice qui a rendu les plaques moins friables et plus faciles d'entretien. Ces panneaux contiennent de l'amiante et ne peuvent pas être nettoyés (brossage, Kärcher) sans libérer des fibres dans l'environnement. La pose d'une peinture identique à ce qui a été effectué au rez sur le reste du bâtiment n'est donc pas envisageable.

Après étude et discussion avec plusieurs spécialistes, nous proposons de remplacer le revêtement existant par un nouveau bardage en fibro-ciment de type Eternit "clinar", avec des plaques de petites dimensions, plus économiques que les grands panneaux actuels.

Une isolation thermique en laine minérale sera posée sous ce revêtement afin de répondre aux exigences de la loi sur l'énergie (obligation d'isoler lorsque le revêtement est changé). L'épaisseur d'isolant est calculée de manière à obtenir une subvention de l'Etat représentant environ 23% de l'investissement.

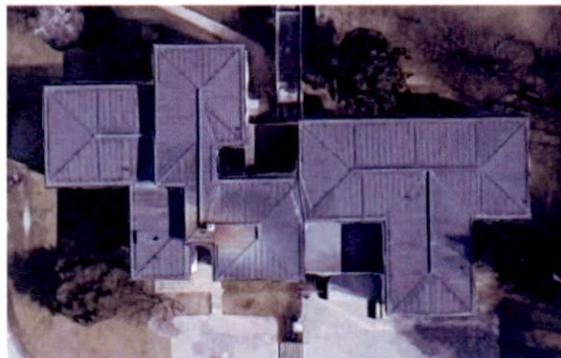
Les toitures ont été entièrement recouvertes d'un blindage en tôle de cuivre qui ne présente aucun signe de vieillissement. Elles sont vérifiées et entretenues chaque année par une entreprise spécialisée, ceci dans le cadre des budgets annuels pour l'entretien des bâtiments.

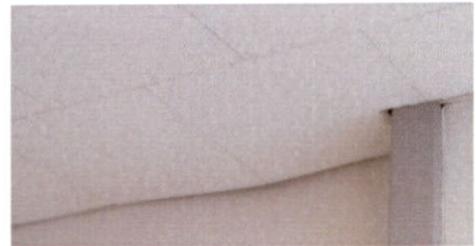
L'analyse visuelle permet aujourd'hui de considérer qu'aucune intervention n'est nécessaire pour assurer la pérennité à moyen terme des plafonds. Ayant constaté que quelques plaques se décollent, nous prévoyons un montant pour quelques réparations ponctuelles.

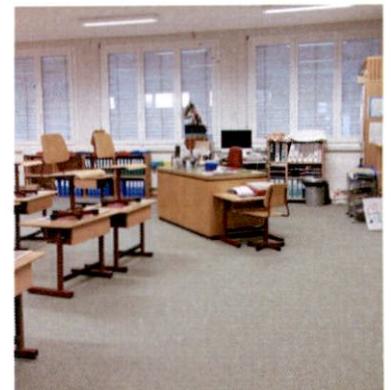
La plupart des salles de classes sont équipées de moquettes assez anciennes. Elles sont dans un état moyen et demandent beaucoup d'entretien. Des "tacons" en pvc ont été posés dans les coins bricolage pour éviter les taches. Deux salles ont été rénovées avec un sol en résine synthétique. Celui-ci n'est pas bien adapté à l'usage et se tache très facilement. En plus de l'entretien régulier, un décapage complet doit être fait chaque année afin de retrouver un aspect correct.

Pour des raisons d'hygiène et de facilité d'entretien, il est nécessaire de remplacer tous ces revêtements par une nouvelle surface adaptée à l'usage scolaire. Nous proposons la pose d'un linoleum, matériau confortable, facile d'entretien et sans émanations toxiques.

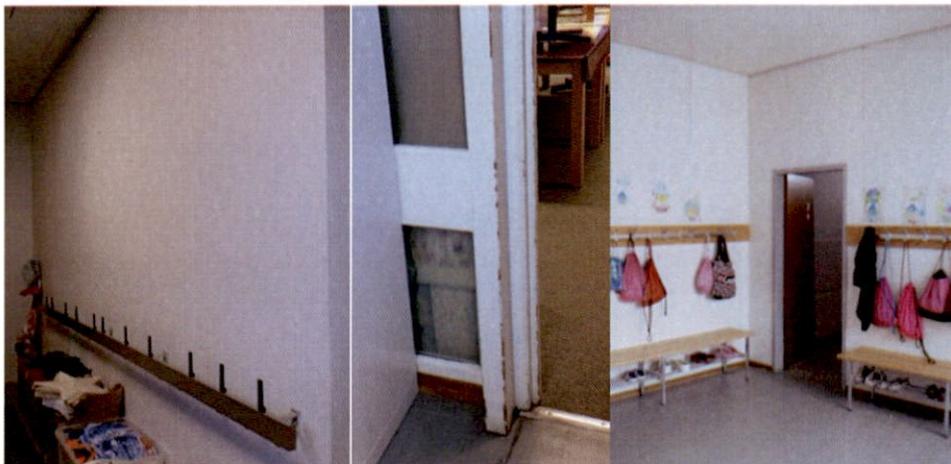
Dans les halls, couloirs et salles de classes, les murs sont crépis ou peints. Ces revêtements sont assez vétustes mais remplissent leur fonction.

Dans l'idée de conserver une école attractive pour ses utilisateurs, nous proposons quelques travaux de rafraîchissement, notamment dans les halls et cages d'escalier.

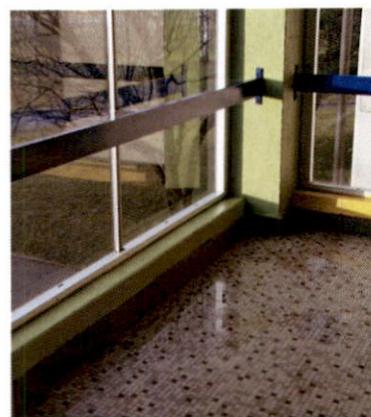
L'espace couvert entre les deux bâtiments présente un souci récurrent face au vandalisme, mais reste difficile à améliorer dans sa configuration actuelle. Les règles de l'école demandant la présence d'un préau couvert, il est impossible de fermer ce volume sans compenser la surface couverte à un autre endroit.

Des infiltrations d'eau sont régulièrement constatées dans cet espace. En dehors des travaux d'entretien liés à ces événements, ils poseront à court terme des problèmes de détérioration des sols (gel sur le carrelage). Un montant est alloué pour une mise en ordre "minimaliste" des façades.
