COMMUNE de  
ROMANEL-SUR-LAUSANNE

**PREAVIS MUNICIPAL**

**N° 64 / 2015**

**Demande de crédit pour le remplacement  
et la révision des chauffages des  
bâtiments communaux**

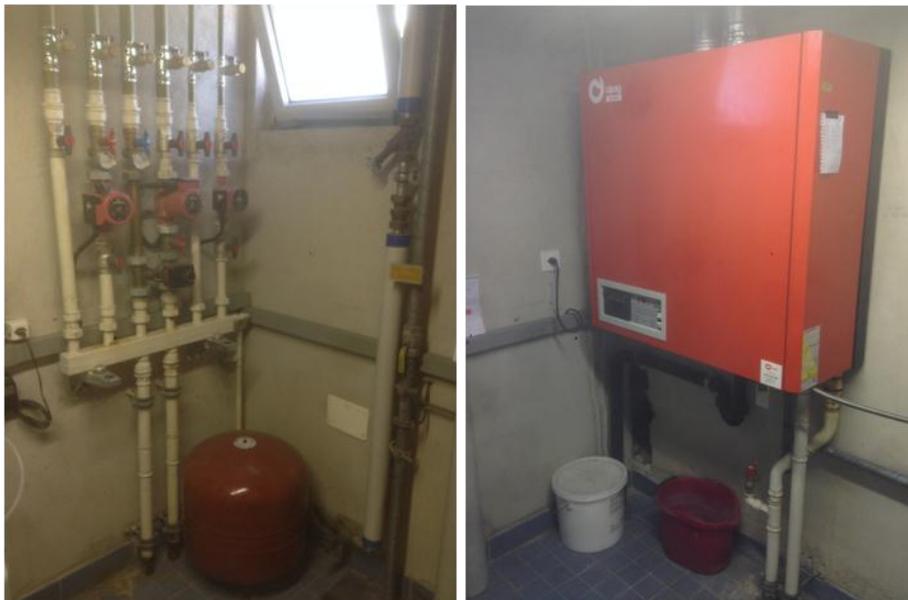
Vue d'ensemble - Chaufferie de l'Auberge de La Charrue

La chaudière est équipée d'un échangeur interne en aluminium. Le réseau primaire (tuyauterie et accessoires) a connu, au fil des années, quelques modifications et ajouts, avec des matériaux de nature différente. On retrouve entre autres, sur l'installation du cuivre, du laiton, de l'acier noir et de l'acier galvanisé. Comme les prescriptions de qualité d'eau (pH et dureté) sont différentes pour ces différents matériaux, il est possible que l'installation vieillisse prématurément dans ces conditions. Une installation comme celle-ci devrait avoir un échangeur

de chaleur entre le circuit primaire de la chaudière et les groupes de distribution et il y aurait lieu avant tout d'éviter la mixité des matériaux.

Une partie de la tuyauterie primaire de l'installation a été noyée en chape et n'est pas accessible.

1. Il faudrait : revoir prioritairement la régulation de la globalité du système de production et de distribution de chaleur afin de s'assurer du bon fonctionnement, selon les demandes réelles.
2. Vérifier le bon fonctionnement du réseau du pré-chauffage et de la production d'eau chaude sanitaire.
3. Remplacer la distribution primaire entre la chaudière et les départs de tuyauterie dans le bâtiment, tel que montré au schéma C5S joint, incluant la tuyauterie, la robinetterie, les pompes, ainsi que les éléments de régulation.
4. Mettre à jour le traitement d'eau des réseaux et adapter la qualité d'eau du côté primaire de l'échangeur, selon les recommandations du fabricant de la chaudière.

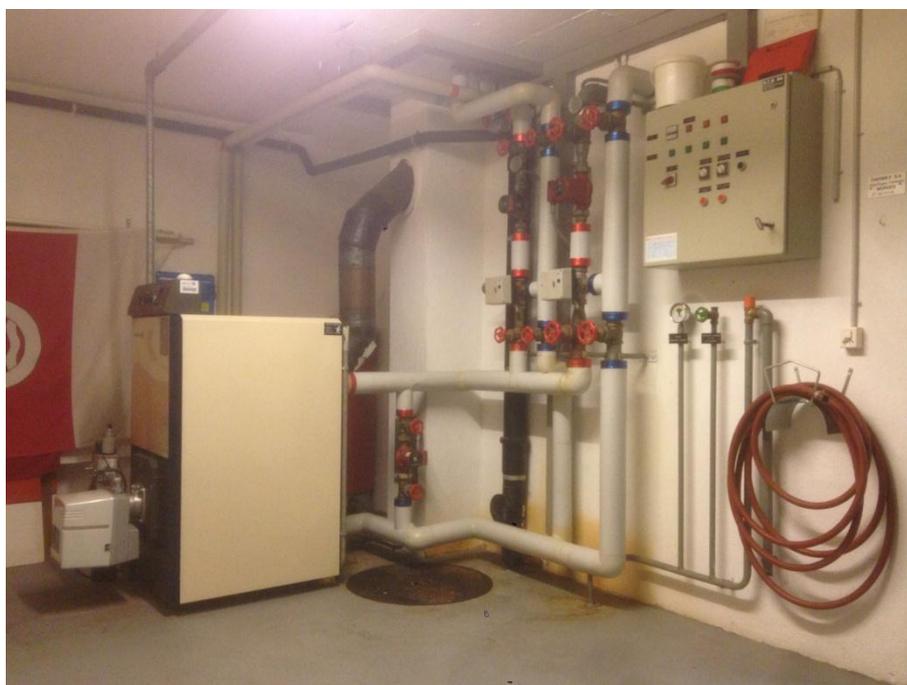
La chaudière De Dietrich, modèle CFE 305, a une puissance nominale située entre 70 et 93 kW. Elle a un corps en fonte et une contenance d'eau de 94 litres. Avant le remplacement de son brûleur, les mesures du chauffagiste indiquaient une puissance de 80 kW. brute de combustion; elle est maintenant de 100 kW. à la sortie du brûleur. La chaudière a donc aujourd'hui une puissance nominale réelle de 93 à 95 kW.

Bien qu'elle semble en bon état général, cette chaudière a atteint sa durée de vie utile et il faudra prévoir son remplacement dans les années à venir. Son remplacement sera nécessaire lorsque des fuites commenceront à apparaître dans la chaudière.

Vue d'ensemble – Chaufferie de la Maison de Commune

La chaudière assure uniquement les besoins de chaleur du bâtiment et ne produit pas l'eau chaude sanitaire, celle-ci étant produite par un chauffe-eau électrique de marque CIPAG, d'une contenance de 400 litres. Son installation date aussi de 1987.

La température de production d'eau chaude sanitaire a été fixée à  $\pm 80^{\circ}\text{C}$ . pour combler le manque dans le bâtiment. Cette manière de faire n'est pas conforme à la directive SSIGE W3, qui fixe la température maximale de distribution à  $65^{\circ}\text{C}$ . De plus, à cette température élevée de  $80^{\circ}\text{C}$ ., la formation de calcaire est accélérée.

D'ici quelques années, l'ensemble de l'installation devra être complètement remplacé. La nécessité de ce remplacement sera dictée par l'état de la chaudière, en particulier en ce qui concerne les fuites dans ses divers composants.

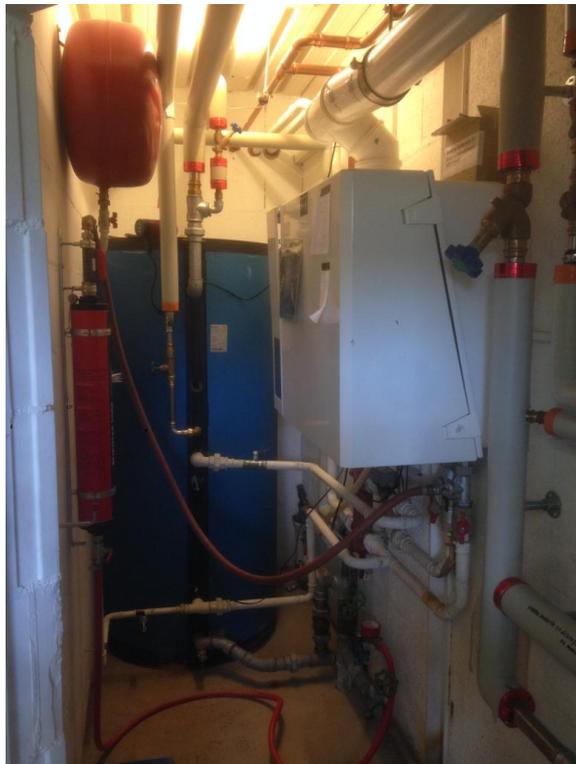
La nouvelle installation de production de chaleur a été prévue de telle sorte que la chaudière produit de la chaleur soit pour le chauffage des locaux, soit pour la production d'eau chaude sanitaire. Les locaux ne peuvent donc pas être chauffés en même temps que l'eau chaude est produite. Ce mode de fonctionnement est plutôt mal adapté à un chauffage par radiateurs et par aéro-chauffeurs, ceux-ci n'ayant pas d'inertie pour temporiser la diffusion de chaleur durant les périodes de production d'ECS. De plus, l'enveloppe du bâtiment en panneaux "sandwich" ne permet pas non plus d'accumuler de l'énergie par inertie.

Vue d'ensemble – Chaufferie du bâtiment "Le Marais"

Encore une fois, l'installation présente ici une mixité de matériaux non favorable à sa longévité. Les réseaux sont peu ou pas isolés.

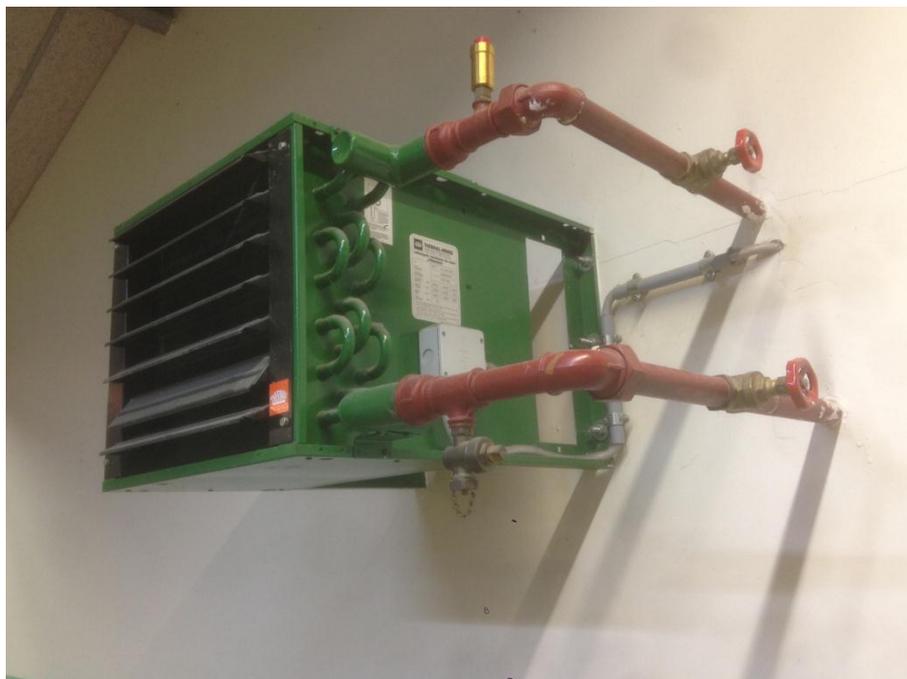
Ces derniers, qui chauffent les locaux dévolus au ping-pong, ne sont pas munis de vannes de réglage motorisées et l'eau du réseau y circule constamment. Ceci engendre d'importantes pertes d'énergie thermique, d'autant plus que la distribution ne semble pas isolée, d'où une consommation électrique inutile de la pompe de circulation.

Aéro-chauffeur de la salle dévolue au ping-pong

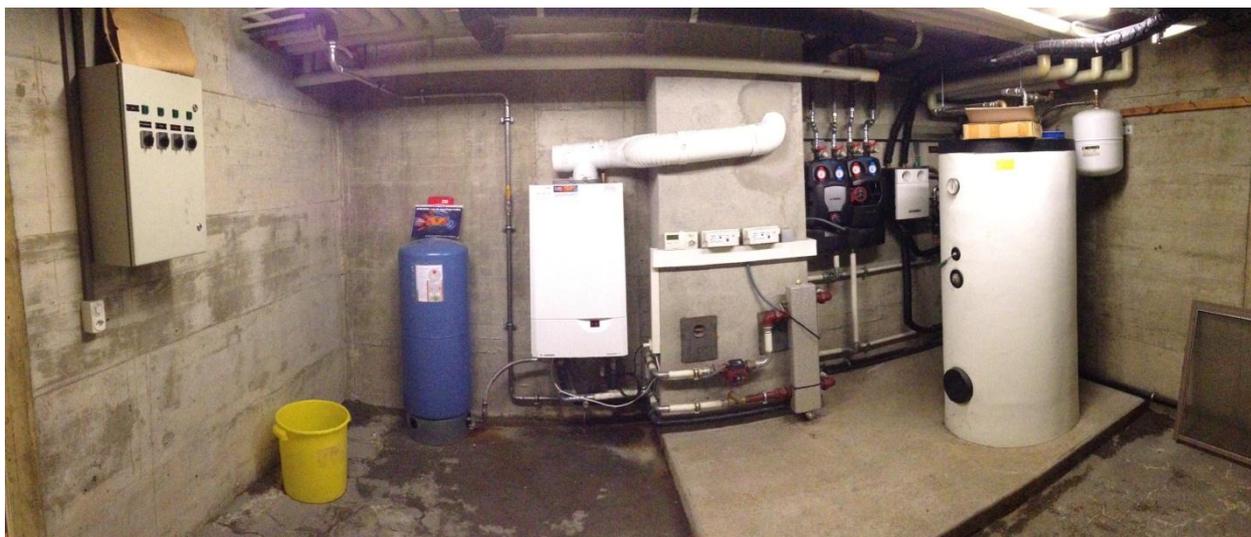
La production de chaleur est, depuis novembre 2008, réalisée par une chaudière à gaz à condensation de marque Junkers, modèle CerapurMaxx ZBR 90, d'une puissance nominale de 90kW. Elle produit l'énergie nécessaire pour la totalité du chauffage du bâtiment et pour la production d'eau chaude sanitaire de l'appartement et des locaux du SDIS.

Le préchauffage de l'eau chaude sanitaire est réalisé par une installation solaire thermique de  $\pm 6$  m<sup>2</sup>, posée en toiture du garage du SDIS.

Installation de production de chaleur

Deux groupes préfabriqués de distribution de chaleur alimentent séparément les réseaux du bâtiment.

- L'optimisation des réglages de la régulation et des périphériques serait à réaliser.
- La source récurrente de la fuite de la chaudière devra être analysée par le fabricant.

- Le remplissage du réseau devra être réalisé selon la norme SICC BT 102-03.
  - Il serait intéressant d'ajouter une temporisation automatique sur la fermeture des portes de garage, ceci afin de réduire les grandes pertes d'énergie générées par celles-ci.
2. Suite aux premières interventions, une période transitoire d'évaluation de la situation est proposée. A cet effet, les utilisateurs du bâtiment devront noter les problèmes récurrents et identifier dans quelles conditions ils surviennent. Par exemple, si la température ambiante souhaitée n'est pas atteinte, quelle est la température extérieure. S'il manque de l'eau chaude sanitaire dans l'appartement, cela provient-il du fait que les pompiers ont utilisé les vestiaires ou de la température extérieure ?

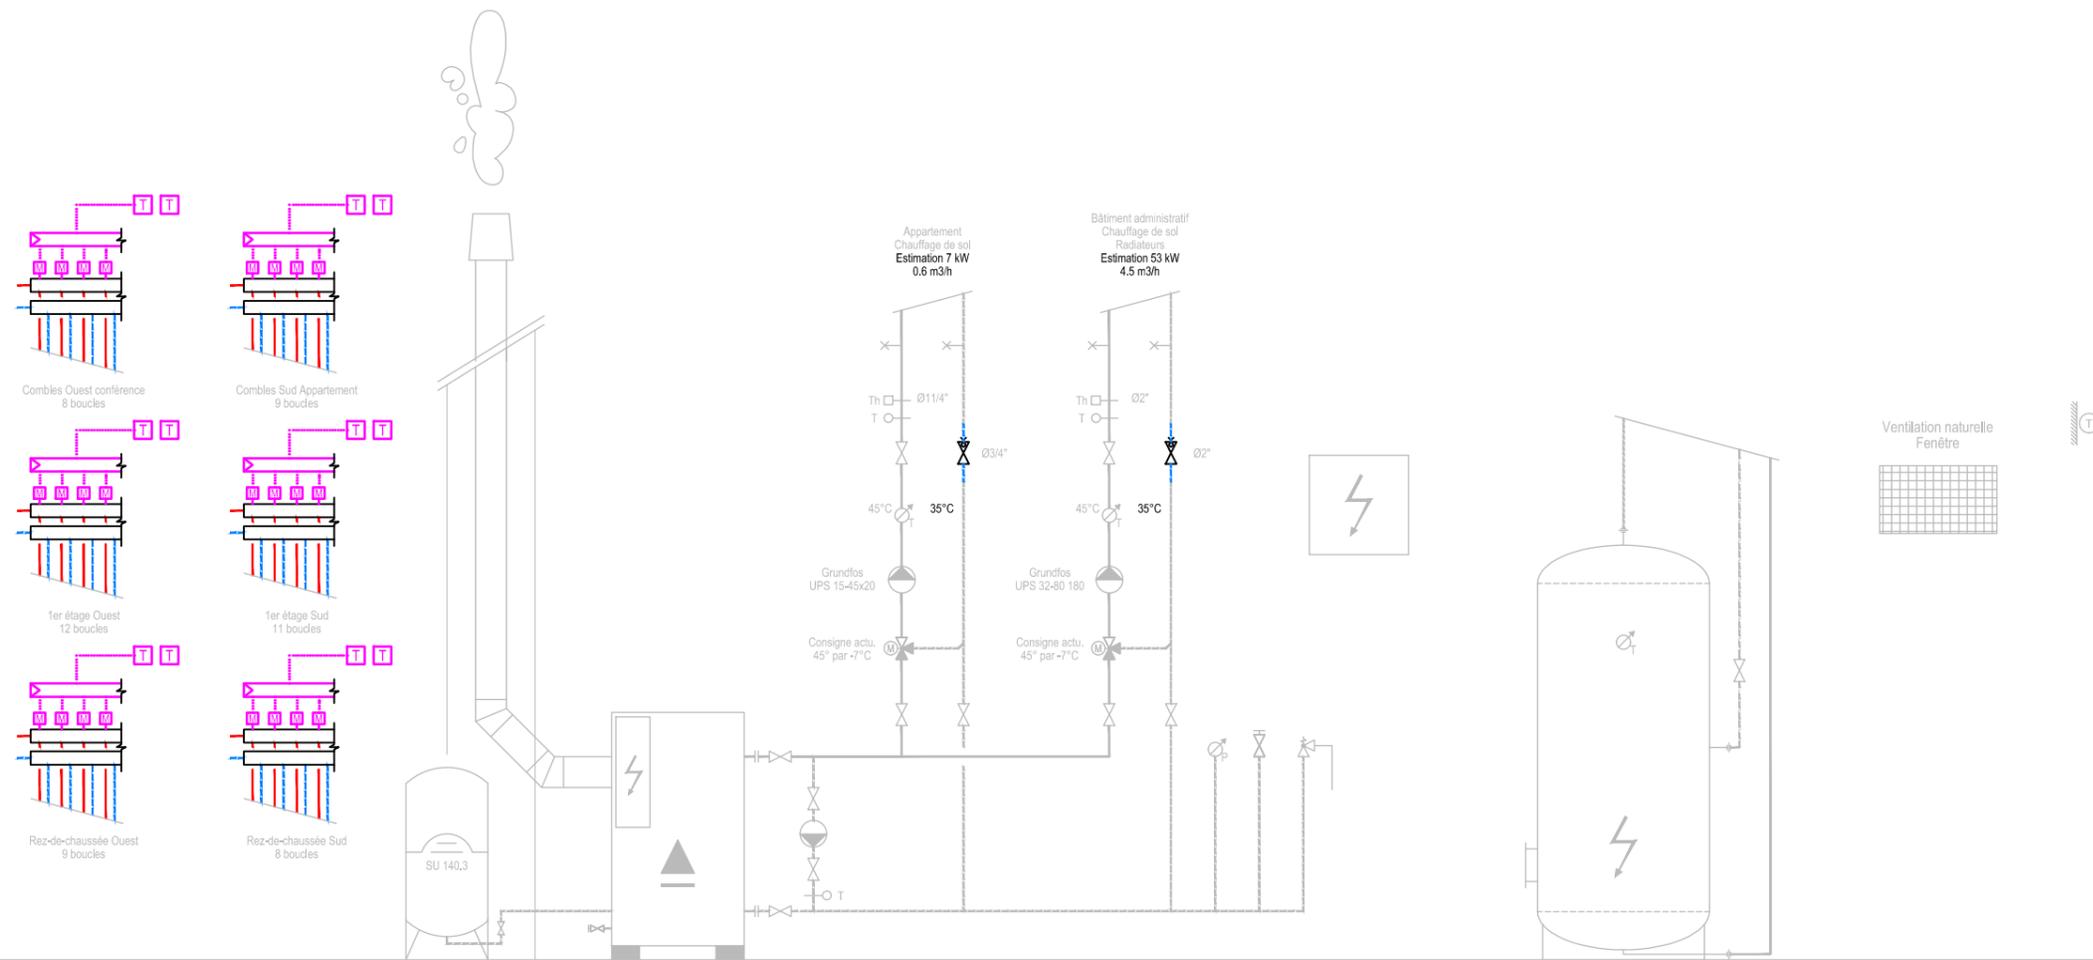
## Maison de Commune - Etape 1 - Schéma 23586-C1S

Chaudière	
Fabricant :	De Dietrich
Modèle :	CFE 305
Combustible :	Gaz
Puissance nominale :	93 kW

**ACTIONS Etape 1**  
 Ebouage et nettoyage complet des réseaux  
 Ajout vannes d'équilibrage / Equilibrages  
 Détartrage bouilleur électrique  
 Traitement d'eau selon SICCC BT 102-03  
 Contrôle possibilité moteur sur collecteur chauffage de sol (à clarifier)  
 Remplacement collecteurs (à clarifier)

Les différentes propositions d'amélioration sont présentées aux schémas 23586-C1S et 23586-C2S.

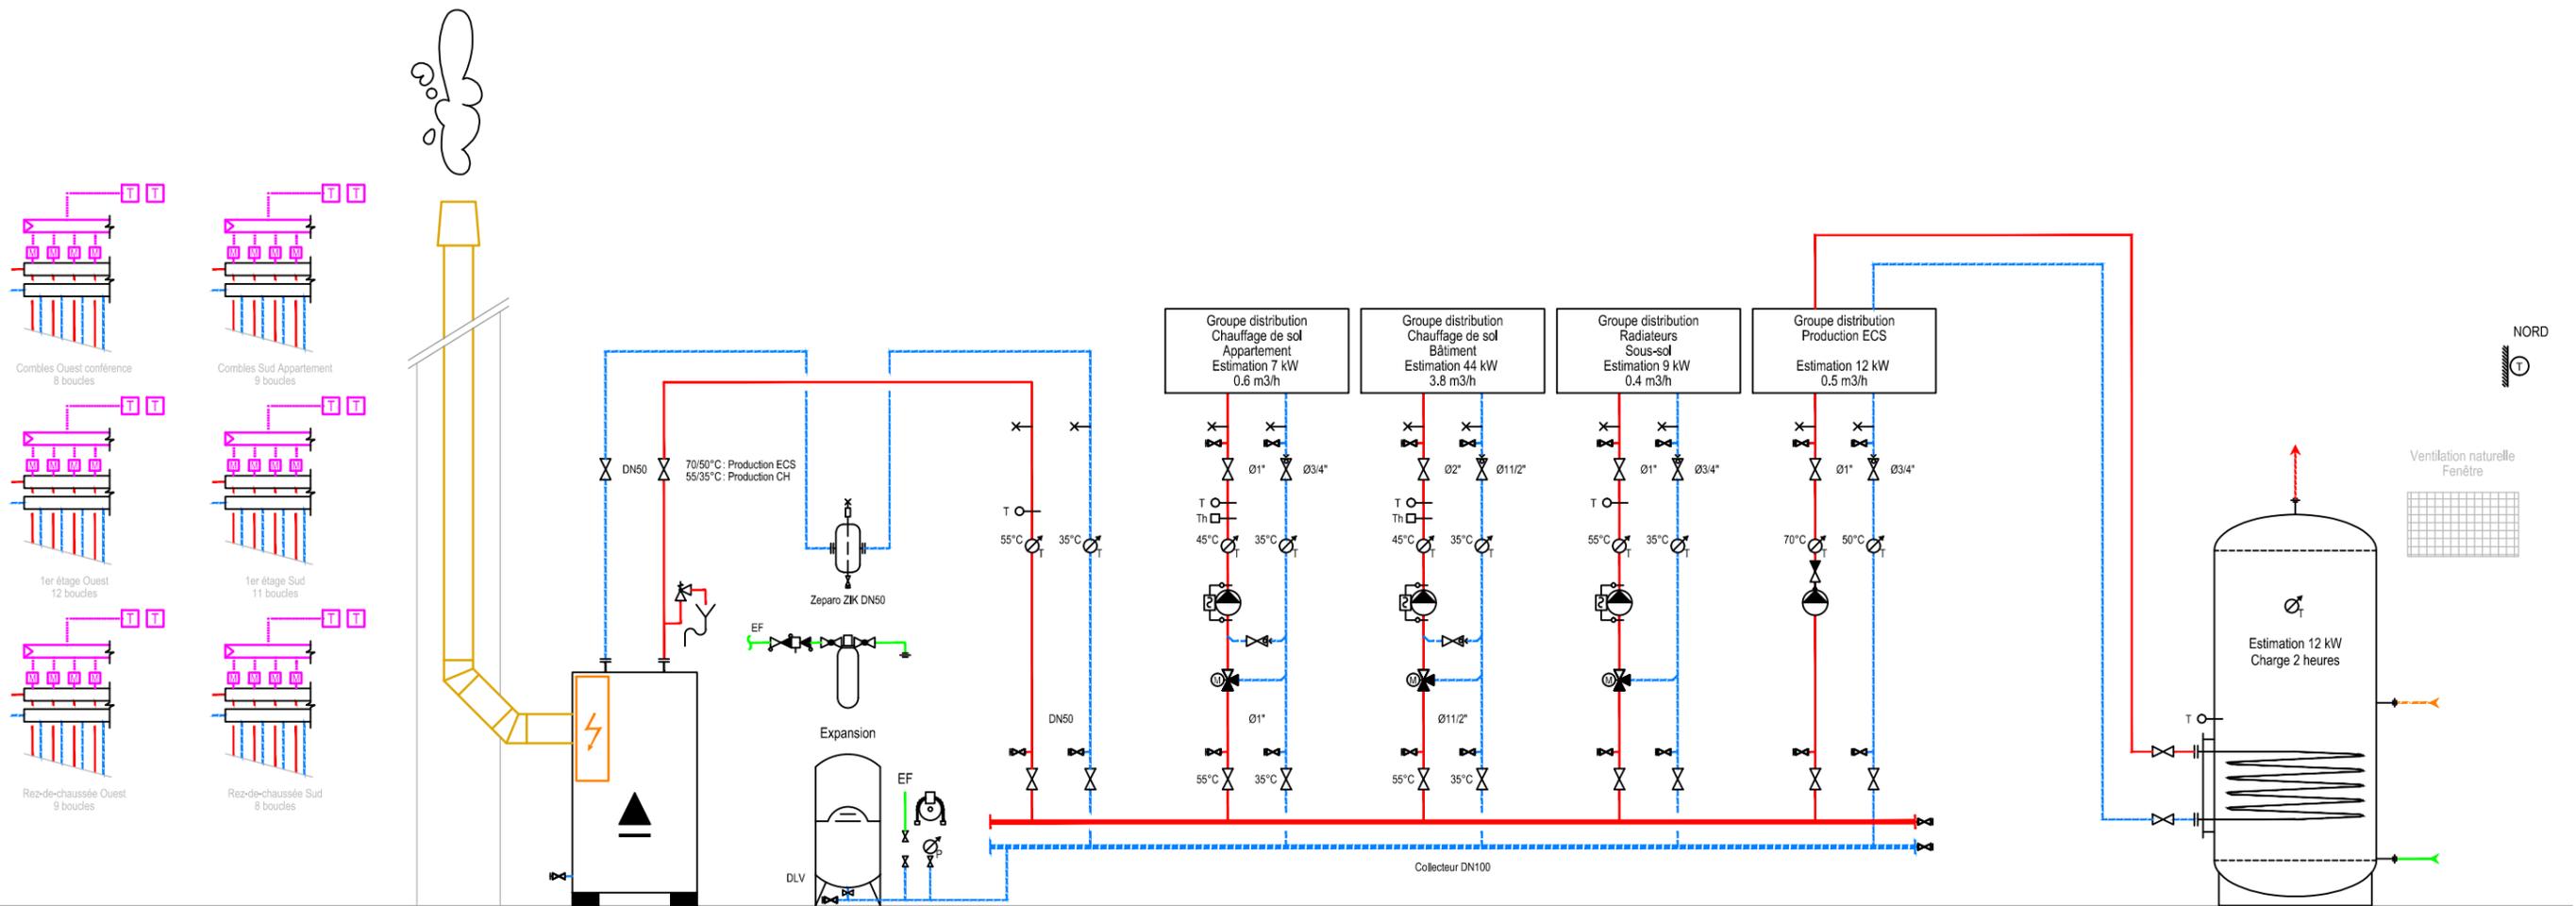
# Maison de Commune - Etape 2 - Schéma 23586-C2S

Chaudière à condensation au sol  
Echangeur de chaleur interne en inox  
Avec contenance d'eau  
Sans besoin de contrôle de retour

Puissance chaudière 65 kW  
avec priorité ECS

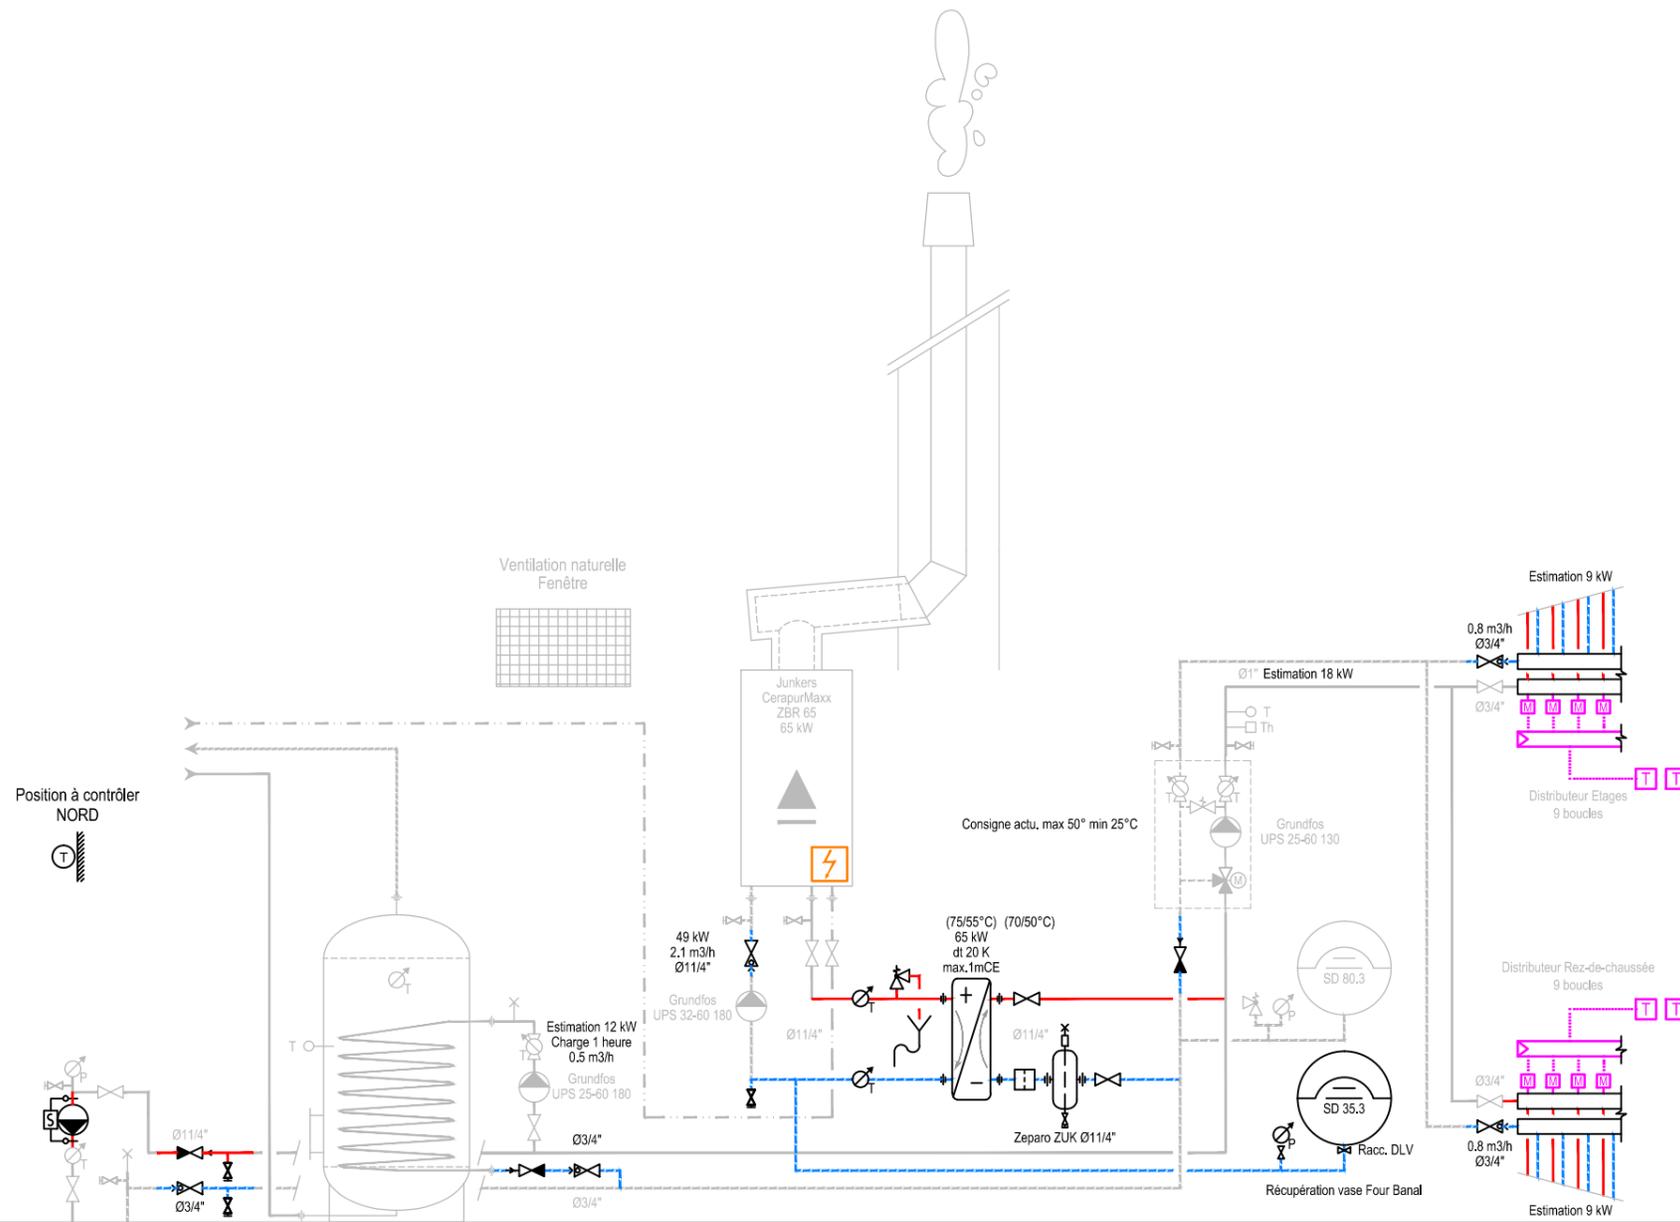
## Bâtiment La Villageoise - Schéma 23586-C3S

CHAUFFE-EAU	
Fabricant :	Tobler
Modèle :	B 200 SF/E
Volume :	200 litres

Pas de production d'eau chaude sanitaire durant les travaux

Les différentes propositions d'amélioration sont schématisées au schéma 23586-C3S.

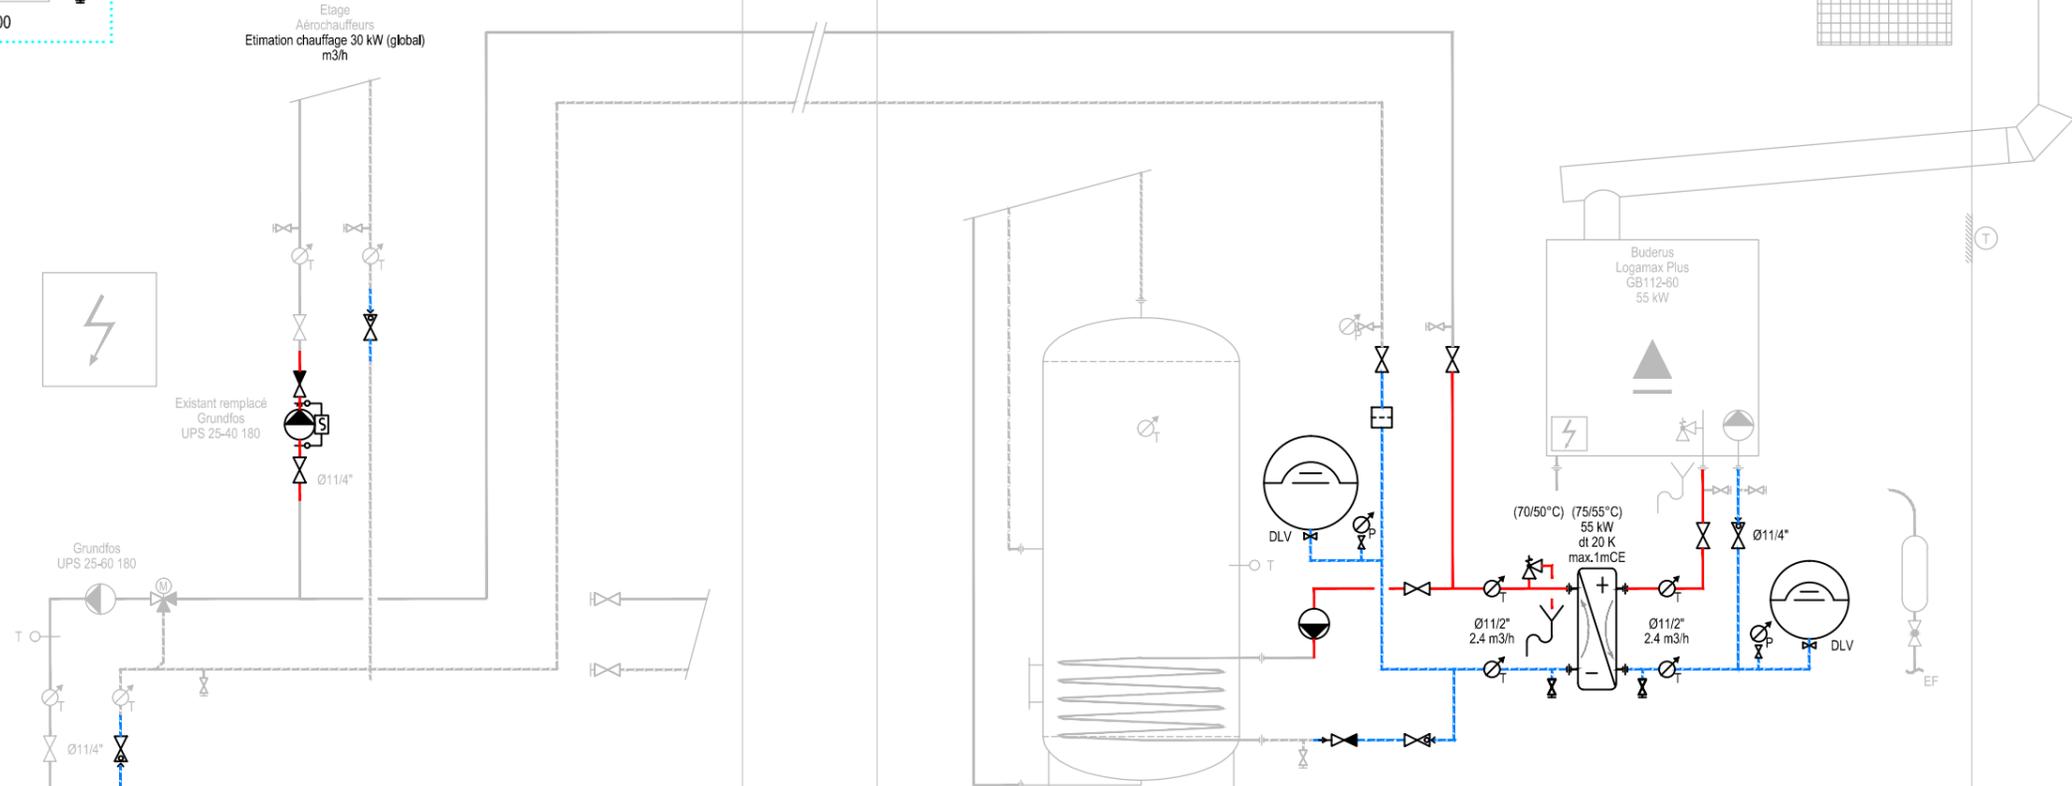
## Bâtiment Le Marais - Schéma 23586-C7S

Remplacement bouteille casse-pression  
Ajout vannes d'équilibrage / Equilibrages  
Ajout vannes 2 voies sur aérothermes  
Ajout de vannes d'isolement sur les purgeurs automatiques  
Adaptation de la régulation  
Mise en conformité raccordement d'eau ECS  
Traitement d'eau selon SICC BT 102-03  
Isolation des conduites

CHAUFFE-EAU	
Fabricant :	Buderus
Modèle :	SU 500
Volume :	500 litres
