COMMUNE
de
ROMANEL-SUR-LAUSANNE

PREAVIS MUNICIPAL

No 55/2015

**Demande de Crédit
pour la rénovation du Temple**

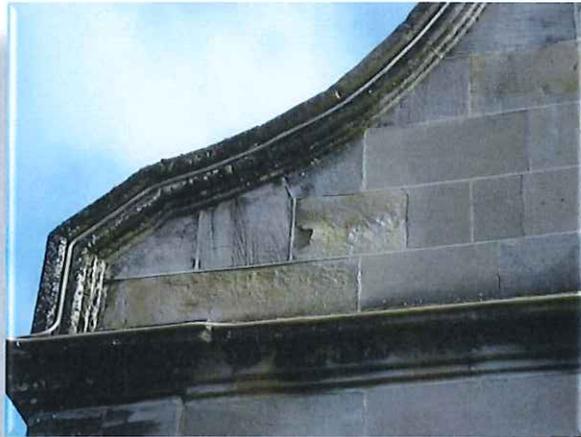
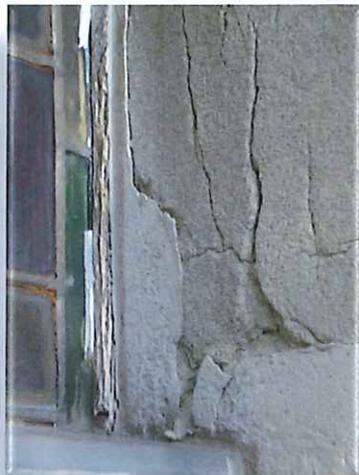
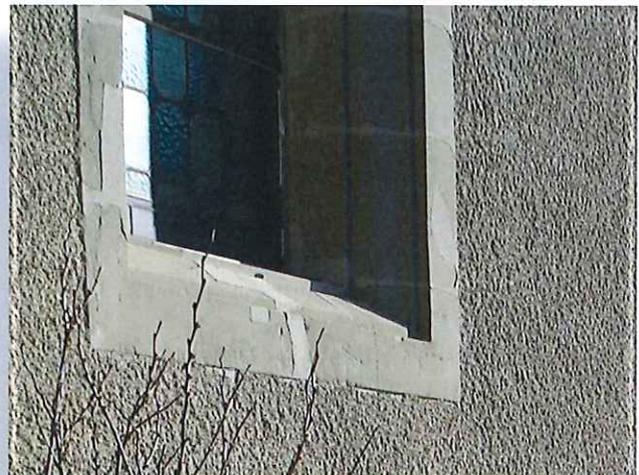
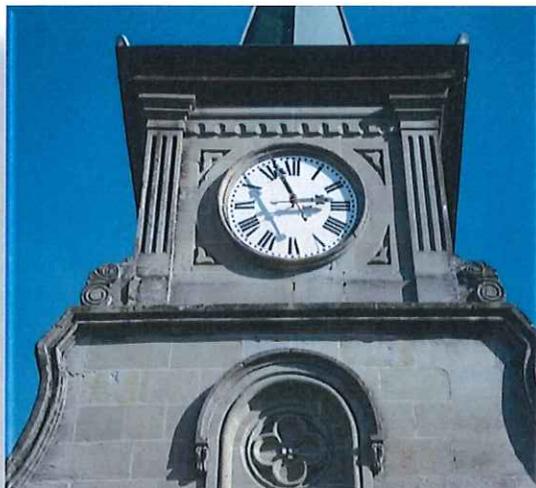
Cette investigation nous montre que la plupart des éléments de façades en pierre naturelle sont en assez bon état. Cependant, il est relevé qu'un certain nombre d'éléments présente des dégradations ponctuelles qui nécessitent leur remplacement (teintées en rouge ci-dessous).

M. Fawer de l'Atelier Lithos propose de recouvrir tous les parements en molasse d'une peinture couvrante qui permettra de les protéger efficacement des intempéries et qui rendra moins visible la différence entre les éléments anciens et remplacés. Il précise que la façade de l'église de Romanel n'a probablement jamais été peinte, mais qu'il était d'usage courant de le faire dans la région afin de donner un aspect plus noble aux bâtiments.

La protection des rampants et des éléments saillants de la façade principale par une couvertine en ferblanterie peinte proposée par M. Fawer est très difficile à réaliser au vu de la complexité des moulures. Notre projet comprend uniquement la peinture de ces éléments.

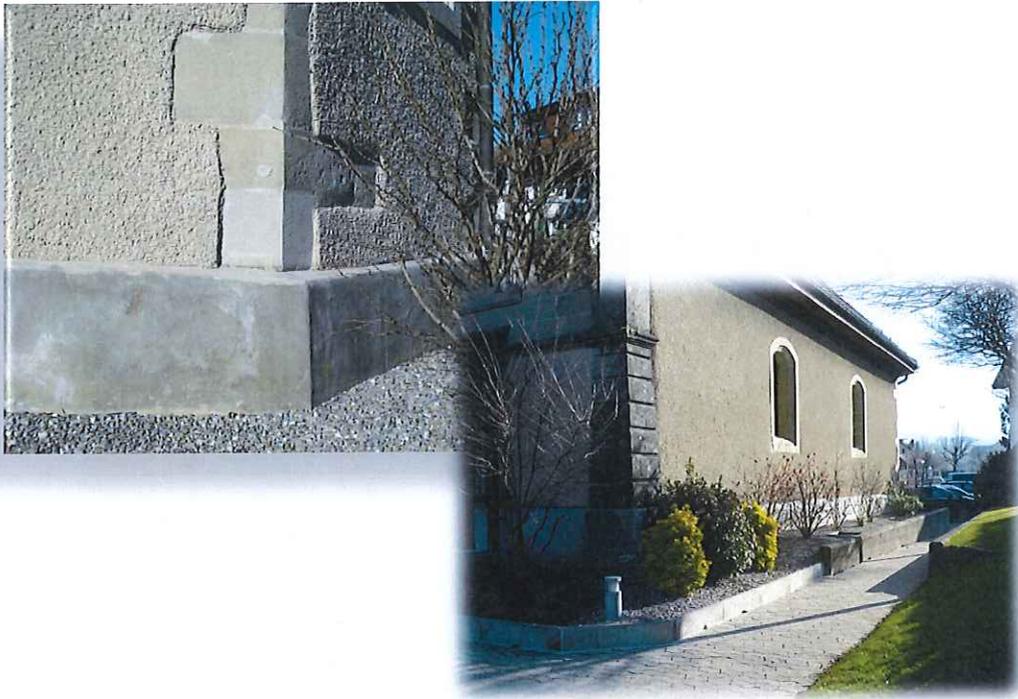
Les fouilles exécutées en mars 2014 pour l'introduction d'eau potable ont confirmé l'absence de drainage autour de l'église.

La mise en place d'une chemise de drainage périphérique évitera les remontées capillaires dans le socle du bâtiment et la formation de micro-fissures dans le revêtement du socle. Ceci prendra toute son importance si le socle est peint comme le reste des façades.

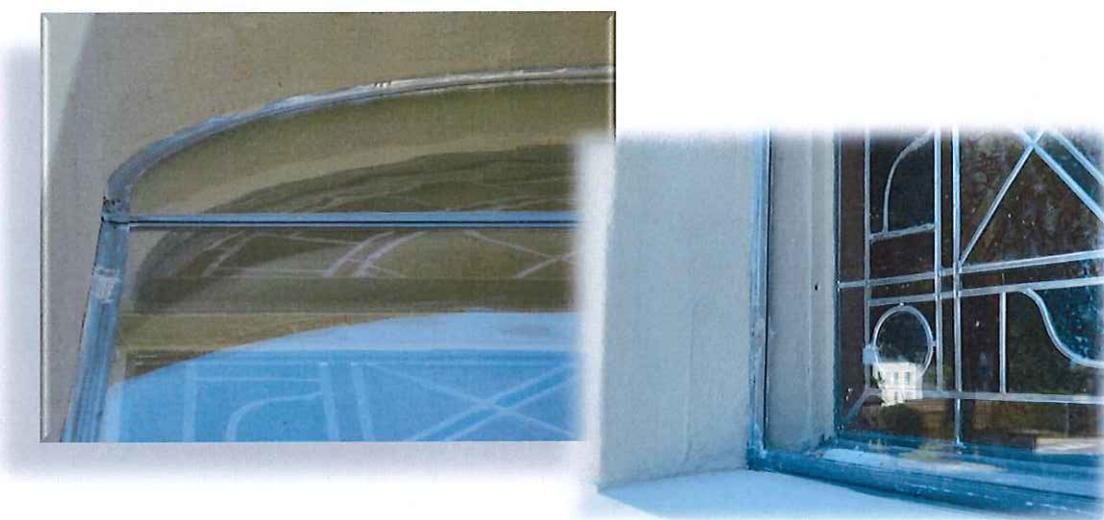
L'unique couche de verre de ces vitraux a pour conséquence que la face intérieure de ces éléments condense. Cette humidité détériore les soudures en plomb et les éléments en verre. De plus, cette eau ruisselle et tache les tablettes intérieures.

Les vitraux présentent des détériorations avec certains éléments en verre cassés (24 pièces) et avec les soudures intercalaires fissurées.

Pose d'un verre trempé spécial extra blanc posé entre l'encadrement en molasse du côté extérieur. Ce verre sera posé dans un cadre de plomb après rénovation complète des façades. En partie basse, un espace sera créé pour permettre l'écoulement de l'eau de condensation vers l'extérieur (sur la tablette en molasse).

Ce verre permettra également que la condensation se forme sur sa face intérieure. De ce fait, le vitrail se trouvera entièrement à l'intérieur, sans choc thermique ni humidité sur le vitrail.

Pour le vitrail, il est proposé de les déposer pour

- enlever l'encadrement en bois
- modifier et restaurer les vitraux
- contrôler et restaurer le réseau de plomb fissuré
- fourniture et pose d'un entourage renforcé
- Remastiquage et nettoyage

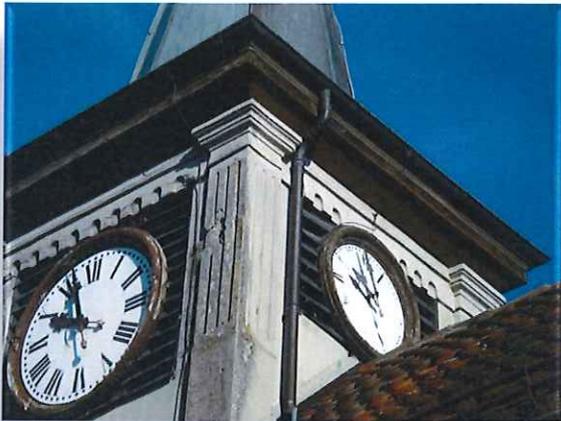
Les horloges sont composées d'un cadran en tôle émaillée avec un encadrement mouluré en molasse sur la façade pignon et en bois sur les autres faces. Le remplissage des vides entre le cadran et les éléments en maçonnerie est réalisé en claustra avec des lamelles ajourées en cuivre permettant l'aération du clocher.

Sur les images des années 1900-1920, nous pouvons constater qu'il n'y avait qu'une seule horloge sur la façade pignon. Les trois cadrans situés sur les autres faces ont été ajoutés lors d'une rénovation ultérieure.

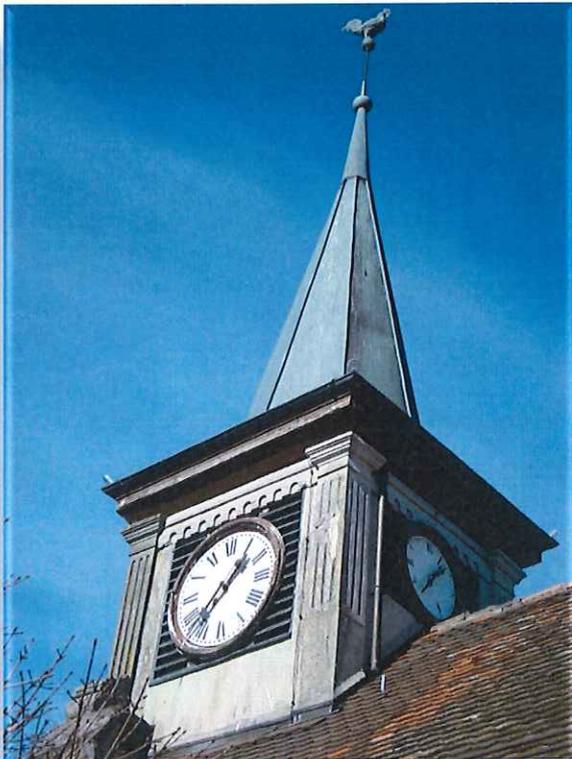
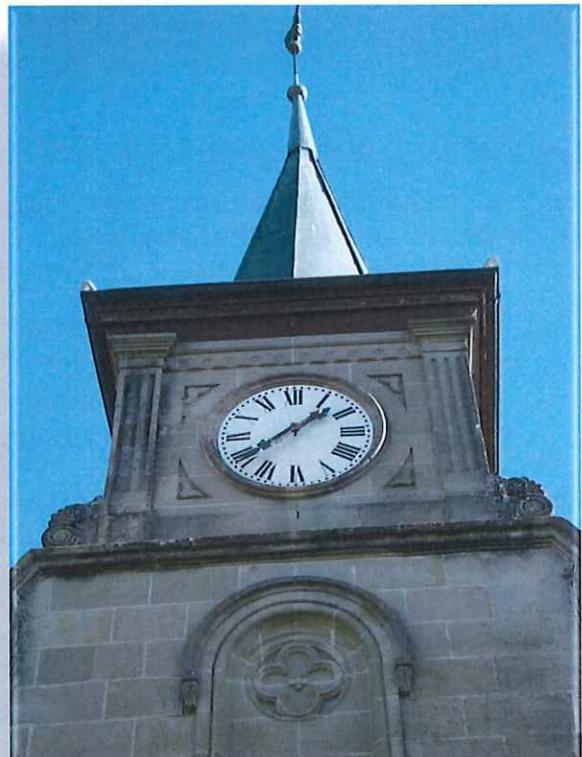
Le coq est en bon état mais son système de fixation et de rotation devra être révisé.

Le rythme de répartition des plis du nouveau placage en cuivre devra être soumis pour approbation. En effet, une volonté de présenter un aspect de petites tuiles ou écailles a déjà été évoquée par le canton.

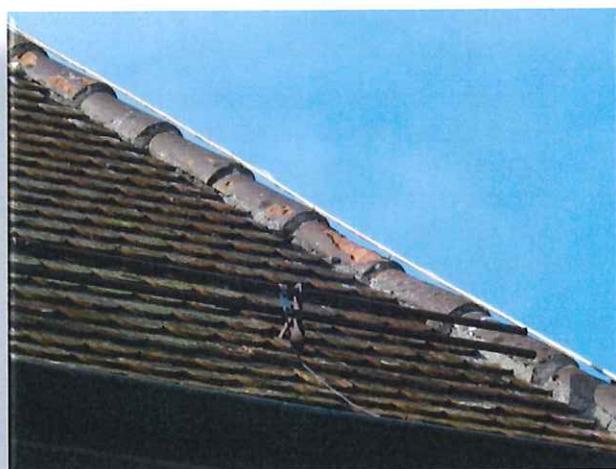
Sur le chevronnage se situe un lambrissage bois recouvert des lattes à tuiles et des petites tuiles plates. Il n'y a pas de sous-couverture ni de contre-lattage.

De plus, à l'emplacement d'anciennes ouvertures pour le canal de fumée ou la tabatière, le lambrissage bois n'a pas été mis en place, seule la couverture en tuiles couvre ces passages. Enfin, à la rencontre du pignon et du clocher en maçonnerie, l'étanchéité de la toiture n'est plus garantie. Le lambrissage bois est détérioré et des infiltrations sont régulièrement constatées.

La couverture en petites tuiles plates du pays est dans un état acceptable mais demande un entretien constant. Sans contre-lattage, la ventilation entre le lambrissage et les tuiles est trop faible et les tuiles faîtières jointoyées au ciment ne sont pas durables.

Pour permettre la réfection complète des couvertures de la nef et de la flèche, les éléments seront entièrement déposés par le ferblantier-couvreur.

Une entreprise spécialisée sera mandatée pour la remise en place d'une protection contre la foudre sur la base des recommandations Electrosuisse en vigueur et des directives complémentaires des Etablissement cantonaux d'Assurance contre l'incendie.

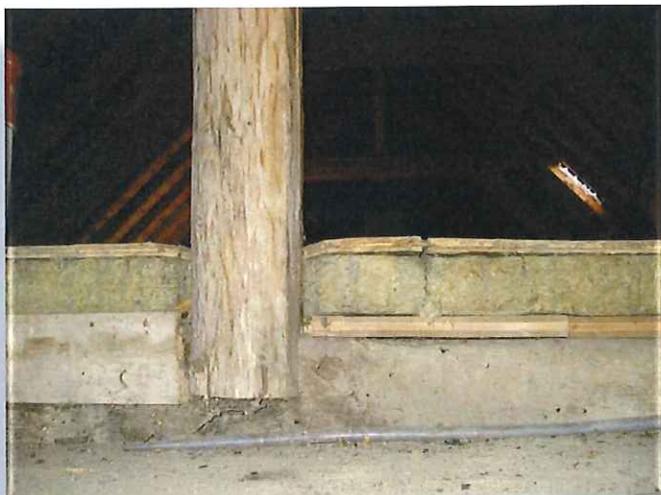
Le comble non-chauffé est accessible, un faux-plancher en aggloméré ou en panneaux Pavatex repose sur 8 cm d'isolation thermique en laine de pierre. Au vu de l'impossibilité d'améliorer la qualité thermique des autres éléments de l'enveloppe, l'ajout d'isolation est parfaitement inutile.

Le plafond de l'église est en bon état en ce qui concerne la structure et les panneaux. Il mérite néanmoins un rafraîchissement de surface que nous traitons au chapitre "revêtements intérieurs".

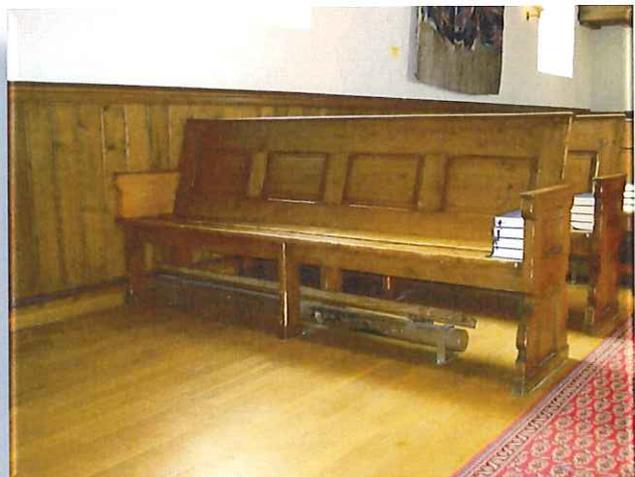
Les éléments en bois tels que les soubassements lamés, la porte entrée, les deux portes intérieures et les bancs ont besoin d'un rafraîchissement et seront simplement lessivés, poncés, glacés et vernis à l'identique.

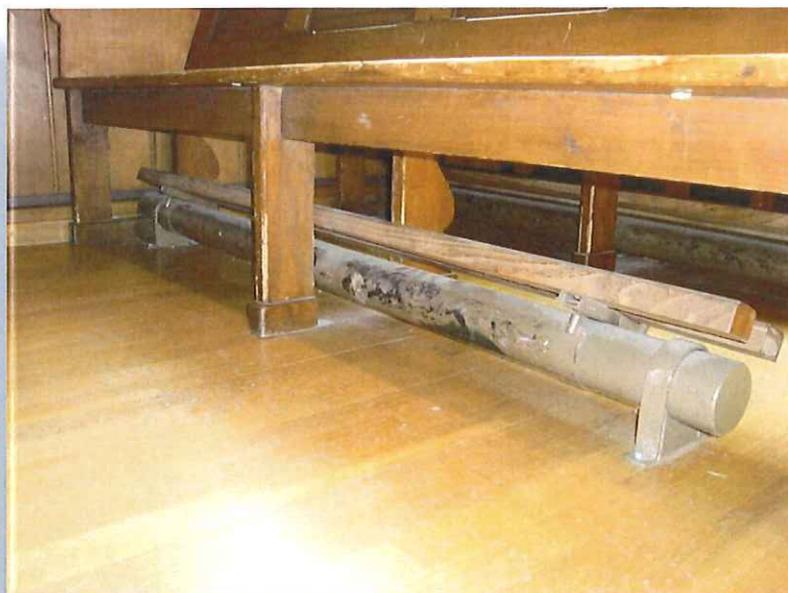
Les corps de chauffe électrique placés sous les bancs fonctionnent à satisfaction.

Le bâtiment ne pouvant pas être isolé thermiquement, les économies d'énergie ne sont faites que par l'existence de thermostats d'ambiance.
