COMMUNE  
de  
ROMANEL-SUR-LAUSANNE

**PREAVIS MUNICIPAL**

**N° 19 / 2018**

**Réfection des classes et de l'enveloppe du  
Collège de Prazqueron**

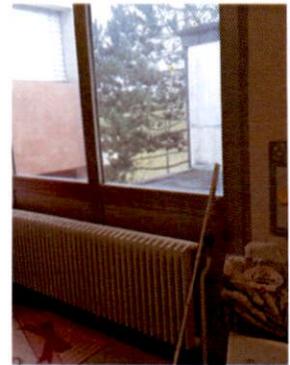
S'il n'y a pas d'obligation légale de mettre en conformité un bâtiment existant si des travaux importants ne sont pas engagés, cet investissement nous paraît nécessaire dans le cadre de la pérennisation du collège.

Le budget à disposition permettra d'adapter la hauteur des garde-corps des escaliers dans les deux bâtiments. Pour les vitrages, il est prévu d'ajouter une barre de protection en métal à la hauteur voulue.

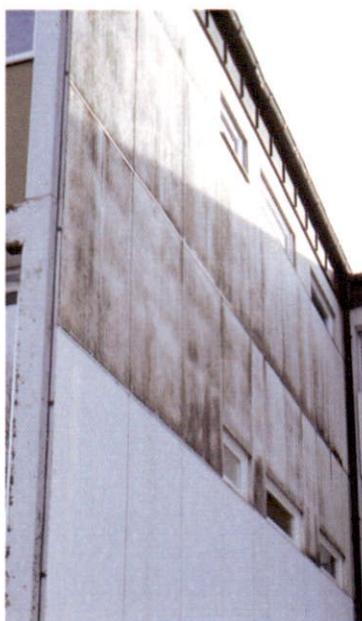
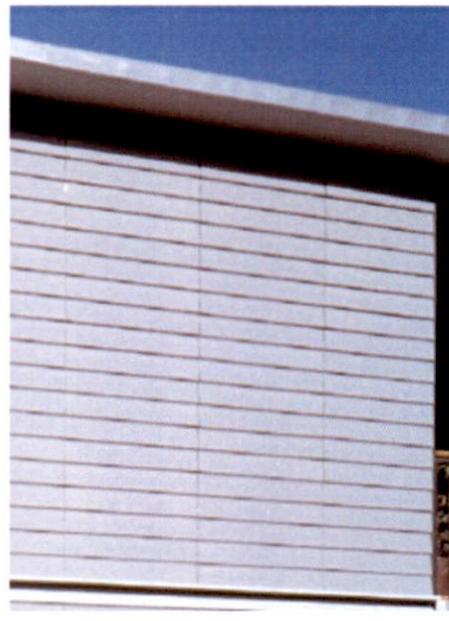
Existant

Les revêtements sont fortement dégradés et présentent une esthétique peu avenante. Le premier niveau a été recouvert en 2010 d'une couche de peinture protectrice qui a rendu les plaques moins friables et plus faciles d'entretien. Ces panneaux contiennent de l'amiante et ne peuvent pas être nettoyés (brossage, Kärcher) sans libérer des fibres dans l'environnement. La pose d'une peinture identique à ce qui a été effectué au rez sur le reste du bâtiment n'est donc pas envisageable.

Eternit "clinar"

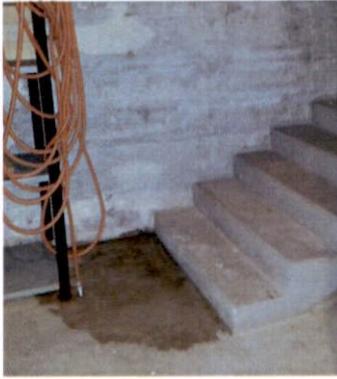
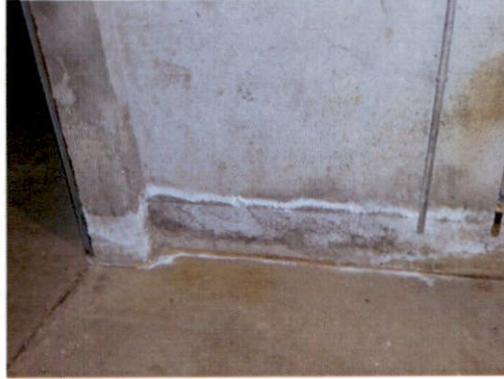
Sous-sol – infiltrations d'eau :

Il est à noter que la chaufferie est régulièrement inondée lors des périodes de fortes pluies. Le phénomène existe depuis quelques années mais s'est fortement amplifié ce dernier hiver (régulièrement 10 à 20 cm d'eau dans les locaux). Des mesures d'urgence ont été prises et des travaux ont été réalisés par les employés communaux à la fin de ce mois de mars, ceci afin que la chaudière ne soit pas touchée.

Au vu de ce qui précède, il est nécessaire de prévoir le remplacement complet de l'installation de production de chaleur, ainsi qu'une installation de pompage et d'évacuation des eaux d'infiltration dans les locaux.
